Lac Danford – caractérisation de la bande riveraine – ABV des 7 - 2016

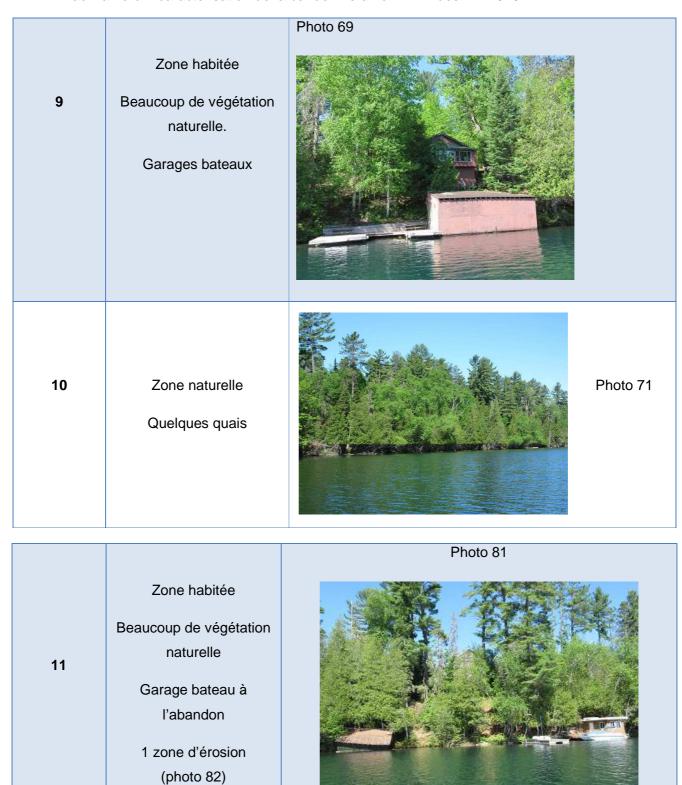
Photo 67

8 Zone naturelle

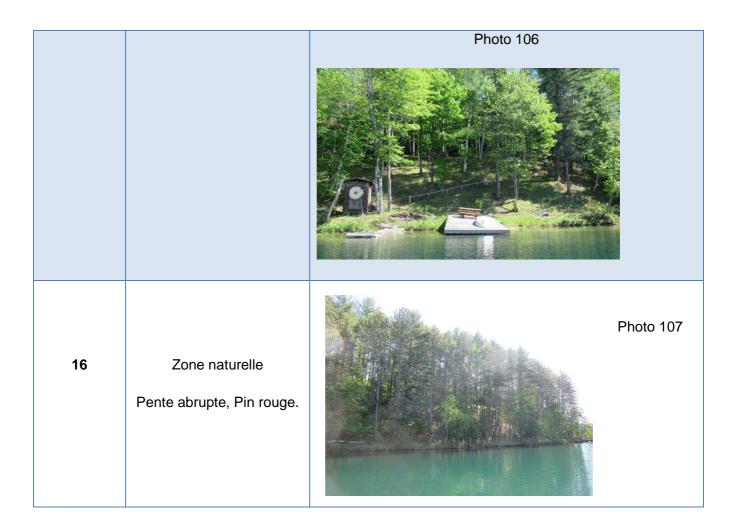
Zone habitéeVégétation naturelle et matériaux inertes.Photo 106 : bande

riveraine trop peu végétalisée

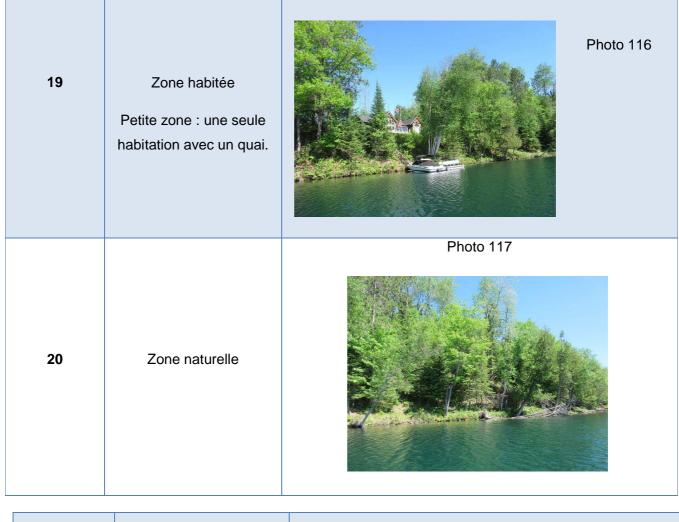
Photo 111 17 Zone habitée Matériaux inertes Nombreux quais GPS Début de zone : Photo 113 45.9647; -76.134705 Fin de zone : 45.963954;-76.13279 Photo 115 18 Zone naturelle Pointe, Pin rouge.

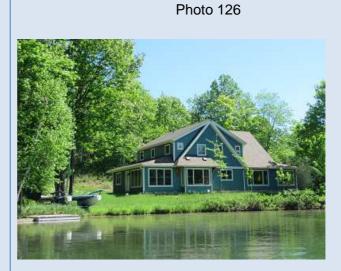
Décharge du lac Danford Végétation ornementale, gazon jusqu'à l'eau. Chalets dans la bande riveraine.

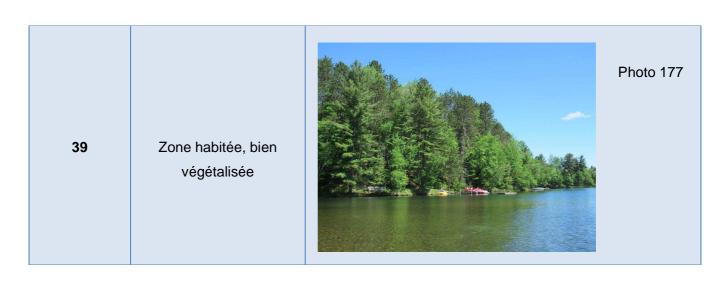
Photo 175

Zone importante pour la faune, nidification du plongeon huard et zone de fraie pour achigan.
Chalet hors bande riveraine.

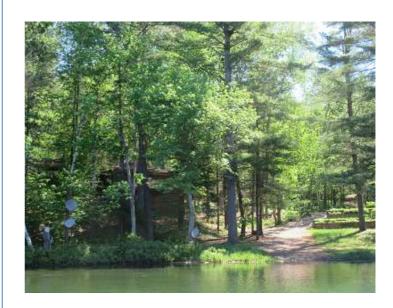
Photo 198

Photo 187 Zone naturelle 42 Photo 189 Zone d'infrastructure 43 Chemin mcleod en bordure du lac Danford. Zone habitée Photo 193 Garage bateau et 44 terrasse de grandes dimensions 1 zone d'érosion (photo 195) 1 garage bateau dans l'eau

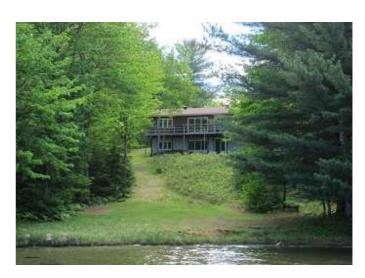
# Photo 227

Végétation ornementale, zones dénudées +érosion (photo 227, 229). Gazon jusqu'à l'eau sur au moins 4 terrains.

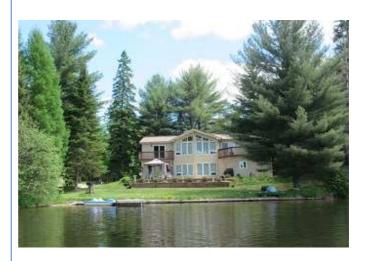
Photo 269

Végétation ornementale très présente, gazons jusqu'à l'eau pour 5 terrains

Une zone d'érosion.
Bâtiments et matériaux inertes.
