Lac McAuley – Caractérisation de la bande riveraine – ABV des 7 - 2016

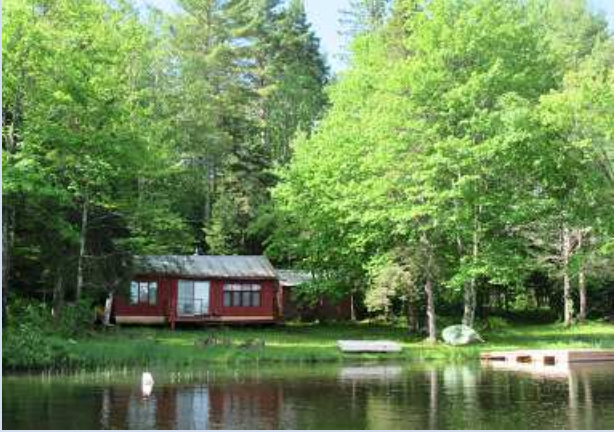
<p>Photo 11</p>

Numéro de zone	Description	Photos prises par l'ABV des 7
1	<p>Zone habitée</p> <p>Certains chalets ont une bande riveraine bien végétalisée (ex photo 8) d'autres non, avec des gazons jusqu'à l'eau ou une végétation de rive insuffisante pour la protéger efficacement (ex photos 11, 76)</p> <p>Petite zone d'érosion (photo 10) mais beaucoup de végétation naturelle.</p> <p>Une autre zone d'érosion (chemin de descente, photo 17).</p> <p>Coordonnées GPS</p> <p>Début de la zone : 45.973261 ; -76.132176</p> <p>Fin de la zone : 45.976501 ; -76.135799</p>

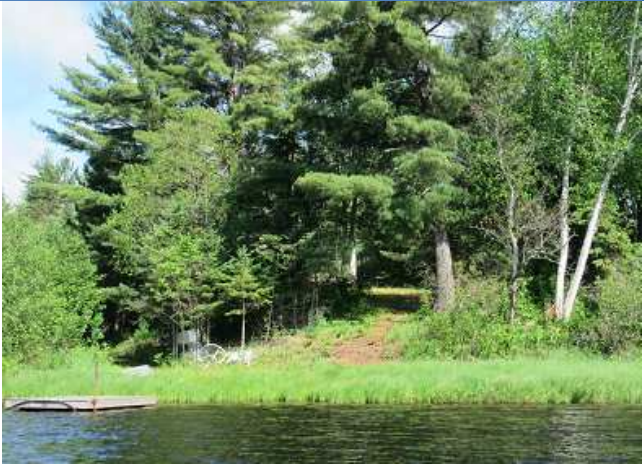
<p>3</p>	<p>Zone habitée, gazon non tondu jusqu'à l'eau GPS : 45.978808 ; -76.134609</p>

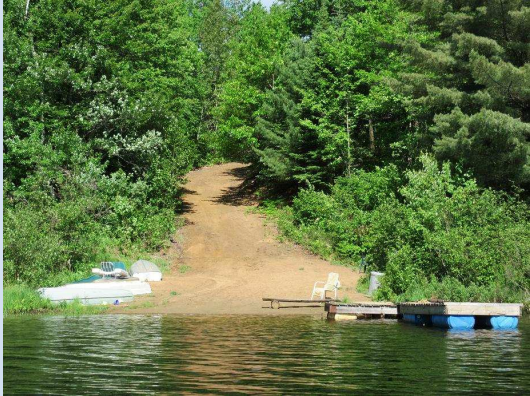
<p>Photo 23</p>
<p>5</p>	<p>Zone habitée Descente de bateau, zone importante d'érosion GPS 45.980619 ; -76.135362</p>

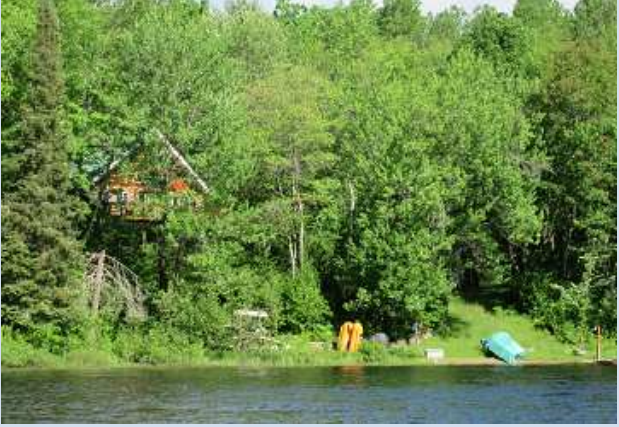
<p>7</p>	<p>Zone habitée</p> <p>Plage sur la droite = petite zone d'érosion</p> <p>GPS 45.982285 ; -76.134164</p>

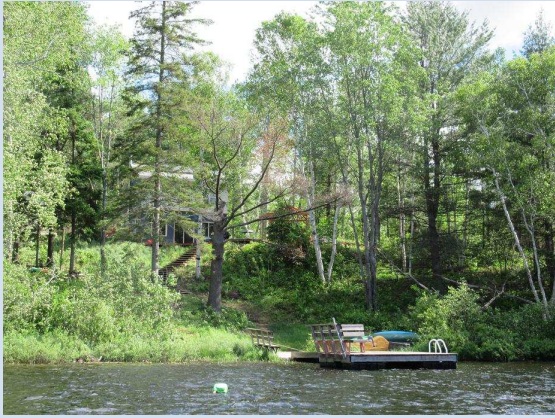
<p>9</p>	<p>Zone habitée Végétation naturelle abondante.</p>

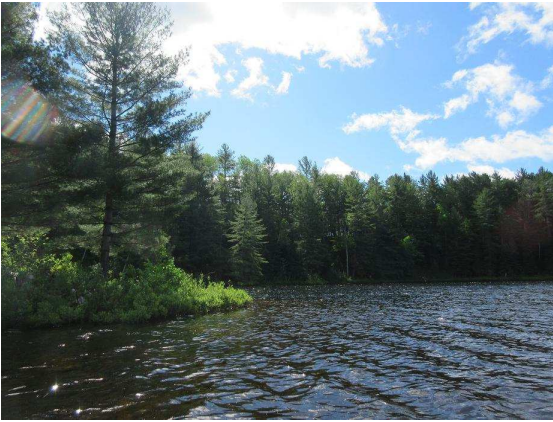
<p>12</p>	<p>Zone naturelle</p> <p>Petite pointe suivie d'une baie.</p> <p>Végétation : Pin blanc, Pin rouge, Bouleau blanc, Myrique baumier.</p>

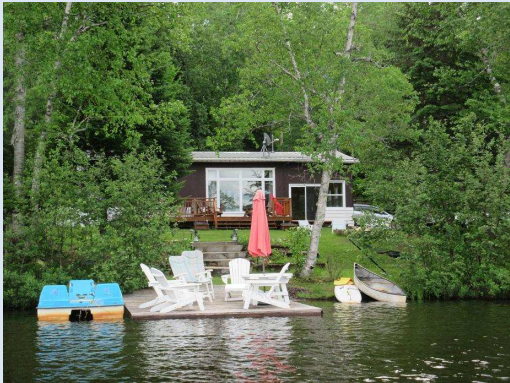
<p>15</p>	<p>Zone habitée</p> <p>Bandes riveraines bien végétalisées, seul un terrain a un gazon mais la rive est protégée (Photo 66)</p>

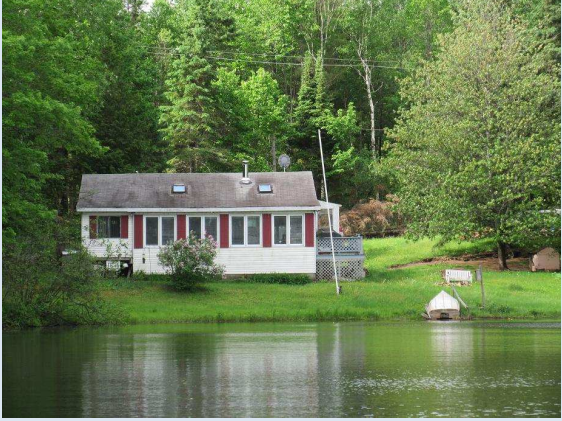
<p>17</p>	<p>Zone habitée</p> <p>Beaucoup de végétation ornementale, gazon jusqu'à l'eau</p> <p>GPS</p> <p>45.973011 ; -76.131376</p>
