Caractérisation de la bande riveraine et de la qualité de l'eau des lacs Farm, McConnell, Petit lac Shea, Lyons et Petit lac Danford

Rapport remis à

L'Association des lacs de Kazabazua

L'Agence de bassin versant des 7

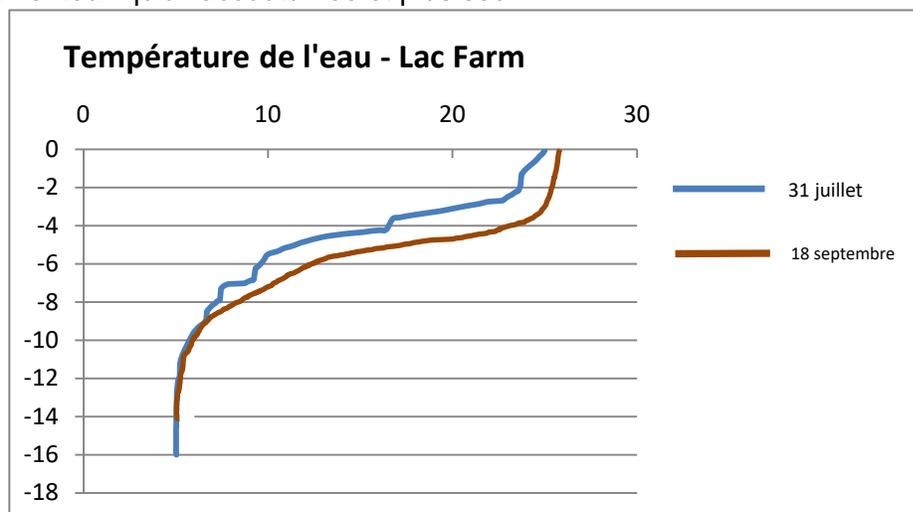
Figure 3 Profil de la température de l'eau du lac Farm

Au mois de juillet, la stratification thermique du lac Farm est bien établie de même qu'en septembre. Les légères variations de la température peuvent s'expliquer par un brassage dû à des orages récents. Elle est toutefois normale pour ce type de lac et la température d'environ 4 C⁰ au fond, à longueur d'année, est conforme à l'ensemble des lacs de la région. En septembre, la courbe de température moyenne donne une température de l'eau plus élevée qu'au mois de juillet. Cette observation est due au fait que le mois de juillet fut frais et pluvieux avec de nombreux épisodes orageux tandis que le mois de septembre fut plus chaud, moins venteux qu'à l'accoutumée et plus sec.

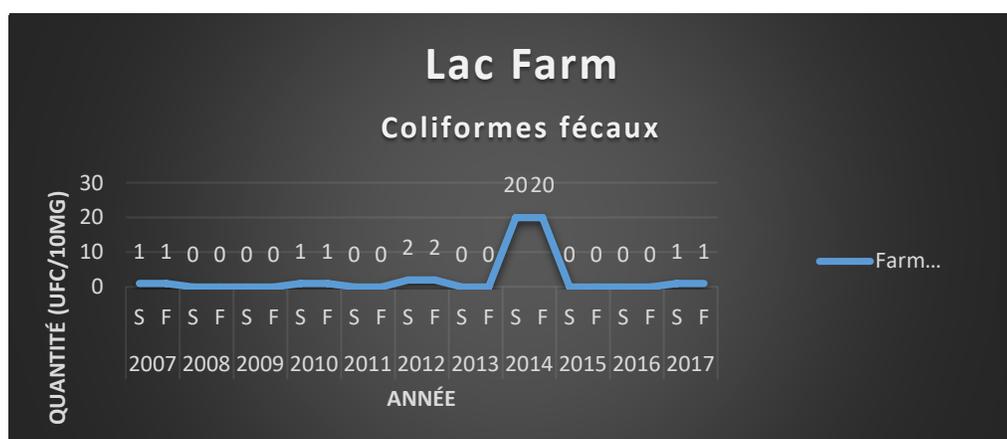
Figure 4 : Présence de coliformes fécaux au lac Farm

Les résultats d'échantillonnage de l'eau pour ce lac démontre que le lac Farm est en santé avec quelques variations sporadiques mais qui restent bien en deçà des normes. Toutefois, on note l'apparition de petits pics en 2014, sans gravité puisque dans tous les cas, on reste largement en-dessous des seuils d'interdiction de baignade fixé à 200 UFC/100ml. La qualité des eaux du lac Farm est donc, à ce chapitre, excellente.

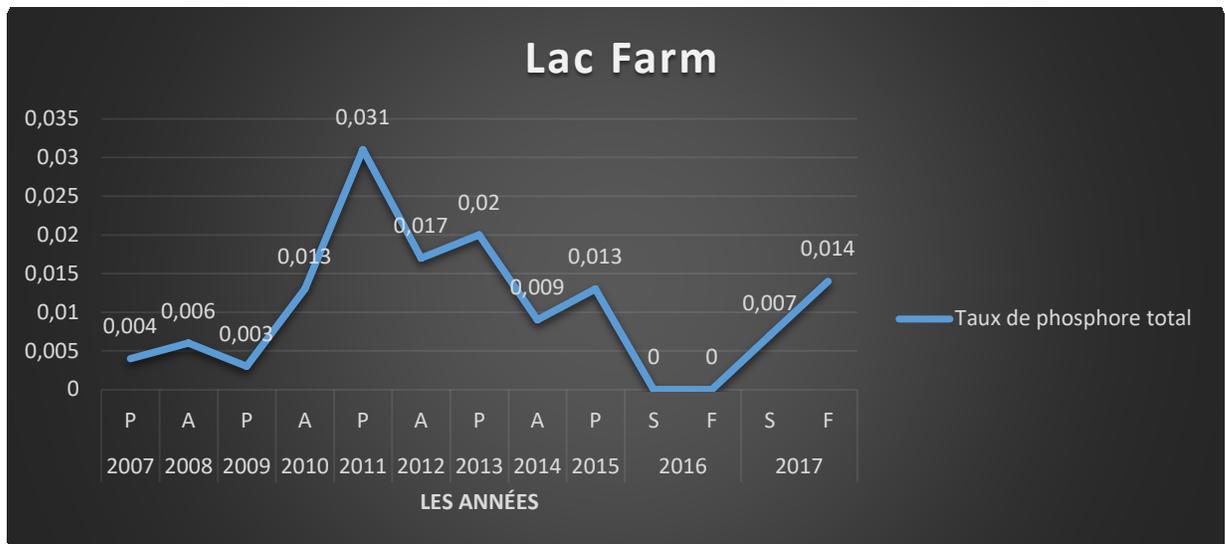
Figure 5 Taux de phosphore total pour le lac Farm.

L'ALK a effectué, à chaque année, en alternance avec le printemps et l'automne, des analyses d'échantillons d'eau du lac Farm pour le phosphore total. On y note une situation assez stable avec les années, influencée par les variations climatiques, particulièrement en 2011 pour ce lac. En général, les taux restent bien en deçà du seuil d'eutrophisation fixé à 0,03 mg/l mais ce taux a été atteint en 2011 de façon ponctuelle. Le phosphore est naturellement présent en faible quantité dans l'eau. Il provient de sources naturelle ou anthropique. Vu que la situation de 2011 ne s'est pas répétée, il est possible de relier ce taux à des facteurs climatiques défavorable ou un déversement ponctuel. Comme tous les lacs de cette taille, tout événement, même de faible ampleur, peut influencer les taux de phosphore totaux au moment de la prise d'échantillon. Il est important de savoir si ces taux plus élevés reviennent à chaque année, ce qui n'est pas le cas ici. Les taux de phosphore indiquent donc un état général oligotrophe pour le lac Farm.

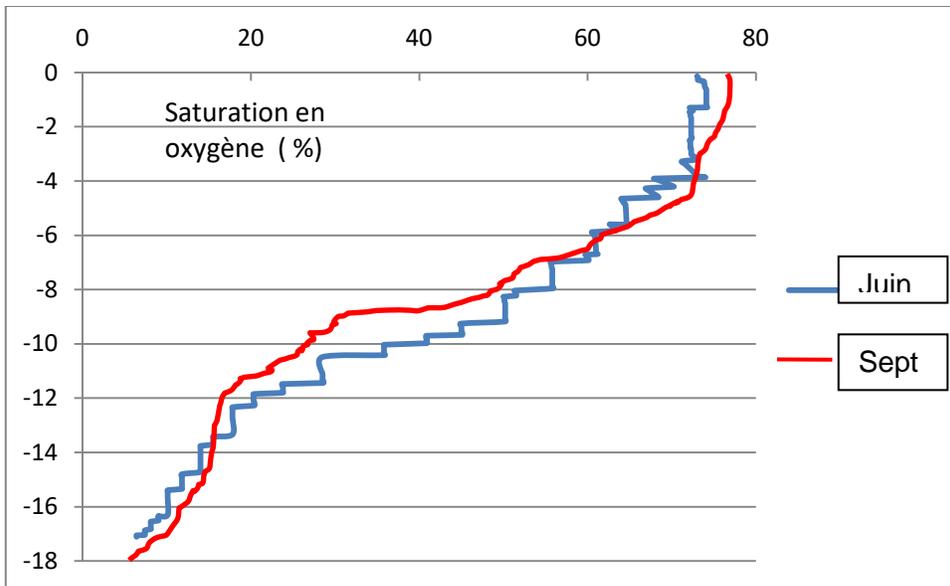
Figure 6 Saturation en oxygène pour le lac Farm

La surface du lac Farm présente un profil d'oxygène dissous moyen en surface, sans doute en raison de la faible superficie du lac qui ne permet pas aux vents de générer des vagues suffisamment hautes pour l'oxygéner adéquatement. On peut aussi mentionner l'absence de tributaires qui peuvent aider à la circulation de l'oxygène dans l'eau ainsi que l'absence d'activités aquatiques pouvant provoquer un brassage de l'eau avec l'air par les vagues. Le taux d'oxygène est donc stable jusqu'à 4 mètres de profondeur et il diminue progressivement pour se concentrer à environ 5% au fond du lac, ce qui est une caractéristique normale pour un lac de cette profondeur avec une aussi petite superficie. Cependant, l'oxygénation des eaux de ce lac dans les couches supérieures reste moyenne à faible puisque nous observons des valeurs plutôt basses de la concentration en oxygène, de juillet à septembre, il y a cependant eu une légère amélioration, peut-être due début de brassage de fin d'été. Il est possible que les causes soient aussi reliées à une présence de matière organique plus importante dans les eaux du lac. Donc, pour ce qui est de l'oxygénation des eaux de ce lac, ces profils correspondent à celui d'un lac mésotrophe, pour ce paramètre en particulier. Il serait pertinent de vérifier à nouveau ce lac en 2018.

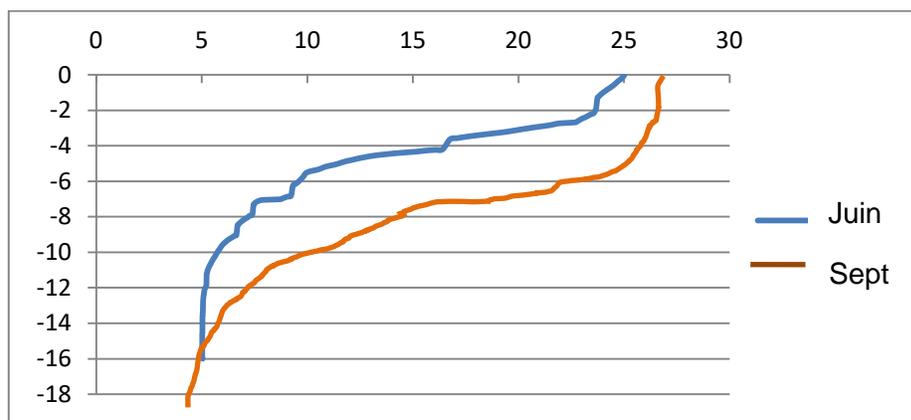
Figure 8 Profils de température de l'eau pour le lac McConnell

Comme pour les autres lacs, la température moyenne de l'eau du lac était plus élevée en septembre qu'en juin, en raison d'un été pluvieux et frais et un mois de septembre plus chaud et sec que d'habitude. Le profil thermique indique que la stratification thermique est bien établie. Les zones profondes du lac restent froides à partir de 12m durant l'été. En septembre, la température de l'eau du lac est assez chaude jusqu'à 5 mètres avant d'atteindre la thermocline, ce qui est assez profond. Au moment de l'échantillonnage, le 18 septembre, la température fut passablement chaude avec peu de vent depuis plusieurs jours. La bonne transparence de l'eau est également un facteur où la pénétration solaire permet à l'eau de s'échauffer en profondeur.

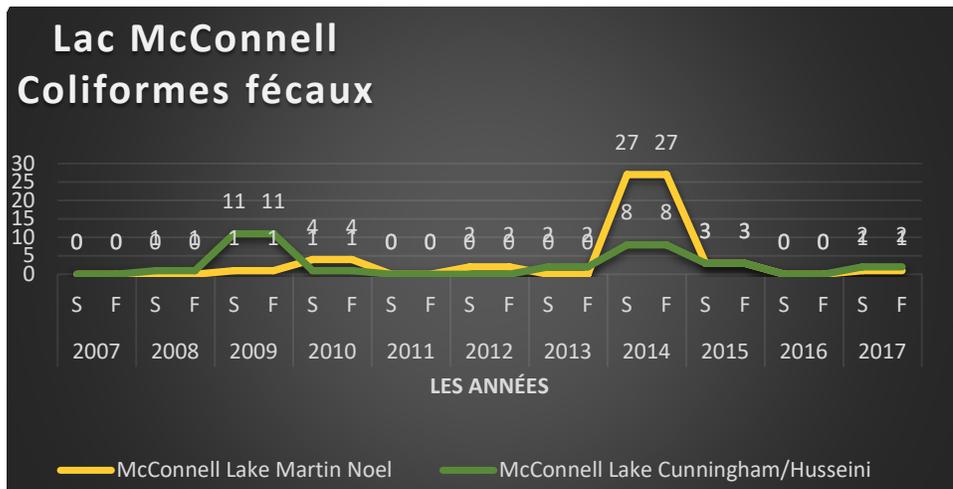
Figure 9 : Présence de coliformes fécaux au lac McConnell

Deux stations d'échantillonnage ont été effectuées au lac McConnell, lune dans la baie et l'autre dans la partie principale du lac. Les résultats d'échantillonnage de l'eau pour ce lac démontre que le lac McConnell est en santé. On y note quelques variations sporadiques mais qui restent bien en deçà des normes, fixées à 200 UFC/100mg. La qualité des eaux du lac McConnell est donc excellente, sauf en 2014 où la quantité de coliformes a altéré légèrement la qualité de l'eau. Cette situation est restée ponctuelle, et est peut être due à un épisode climatique ou un déversement accidentel provenant d'une fosse septique défectueuse.

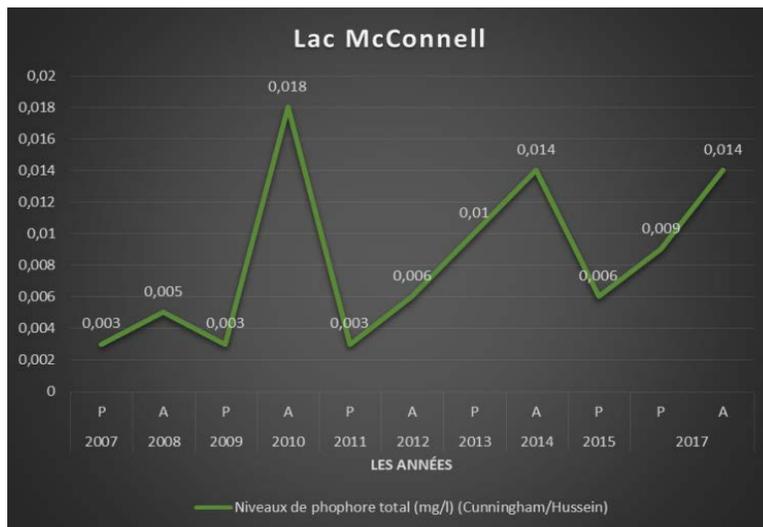
Figure 10 : Taux de phosphore total pour le lac McConnell

L'ALK a effectué, à chaque année, en alternance avec le printemps et l'automne, des analyses d'échantillons d'eau du lac McConnell pour le phosphore total. On y note une situation stable avec les années, influencée par les variations climatiques mais les taux restent bien en deçà du seuil d'eutrophisation fixé à 0,03 mg/l. Le phosphore est naturellement présent en faible quantité dans l'eau. Il provient de sources naturelle ou anthropique. La température élevée des eaux de surface du lac ne semble pas avoir d'influence sur le phosphore dans l'eau. Les taux de phosphore noté indiquent donc un état oligotrophe pour le lac McConnell.

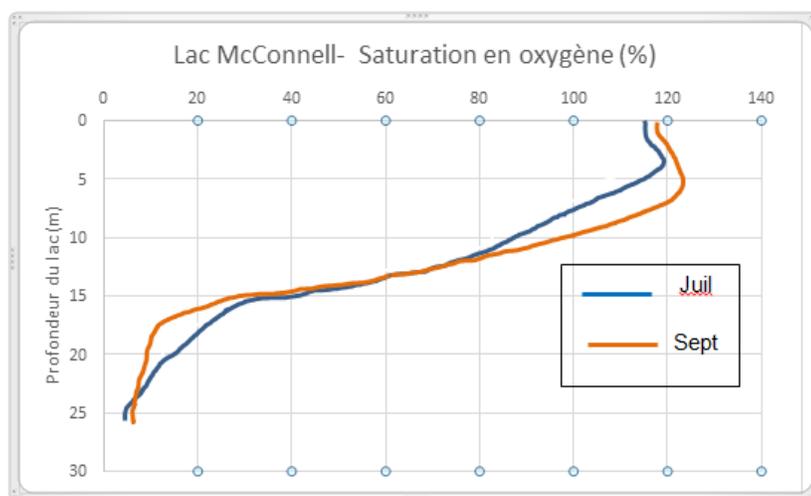
Figure 11 : Saturation de l'oxygène dissous pour le lac McConnell

Les données de juin et septembre montrent une meilleure oxygénation du lac vers la fin de l'été. Les résultats démontrent une bonne oxygénation de l'eau avec une concentration supérieure à 10 mg/l en surface et ce jusqu'à une profondeur de plus de 10m, Les taux de saturation sont aussi excellents. Ce lac présente donc une bonne oxygénation de son eau, avec quelques variations au fil de la saison mais toujours dans des valeurs acceptables. Au niveau de l'oxygénation, le lac McConnell se classe parmi les lacs oligotrophe.

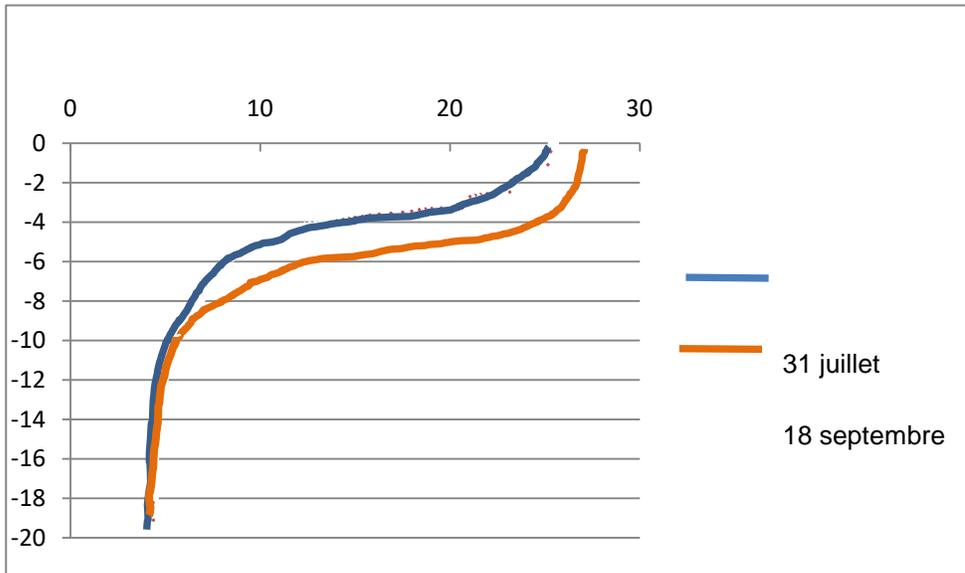
Figure 13 Profils de la température de l'eau pour le Petit Lac Shea

Au mois de juillet, la stratification thermique du petit lac Shea est bien établie de même qu'en septembre. Elle est normale pour ce type de lac et la température d'environ 4C au fond à longueur d'année est conforme à l'ensemble des lacs de la région. En septembre, la courbe de température moyenne donne une température de l'eau plus élevée qu'au mois de juillet et s'explique de la même manière que les autres lacs, soit que juillet fut frais et pluvieux tandis que le mois de septembre fut plus chaud et sec qu'à l'accoutumée.

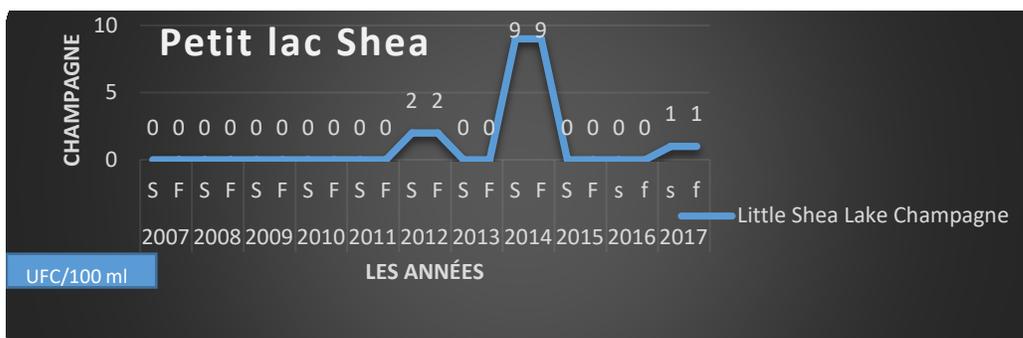
Figure 14 Présence de coliformes fécaux au petit lac Shea

Malgré la présence de petits pics en 2014 qui se répètent au niveau de plusieurs lacs, la qualité de l'eau du Petit lac Shea pour les concentrations de coliformes fécaux est excellente. Une condition climatique particulière en 2014 explique sans doute cette variation ponctuelle mais qui reste bien en deçà des normes minimales pour la qualité des eaux.

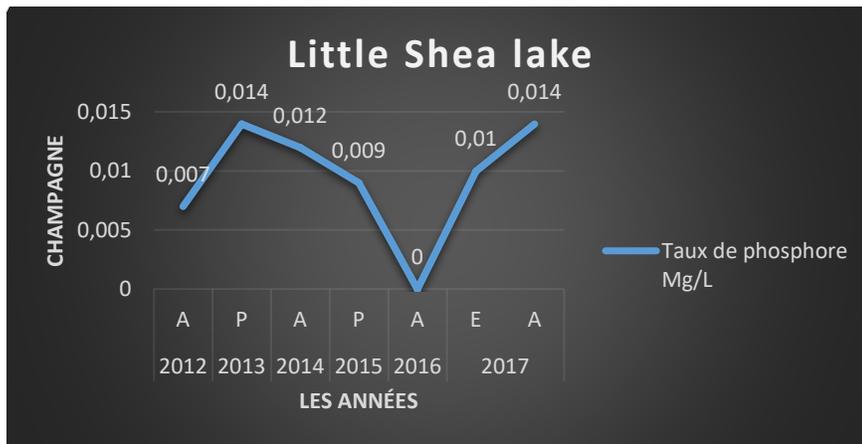
Figure 15 Taux de phosphore total pour le petit lac Shea.

L'ALK a effectué, de 2012 à 2016, en alternance avec le printemps et l'automne, des analyses d'échantillons d'eau du Petit lac Shea pour le phosphore total. On y note une situation assez stable avec les années, avec des taux de phosphore totaux qui varient entre 0,007 et 0,014. En général, les taux restent bien en deçà du seuil d'eutrophisation et classe ce lac dans la catégorie oligotrophe. Le phosphore est naturellement présent en faible quantité dans l'eau. Il provient de sources naturelle ou anthropique. Il sera donc important de savoir si ces taux restent stables.

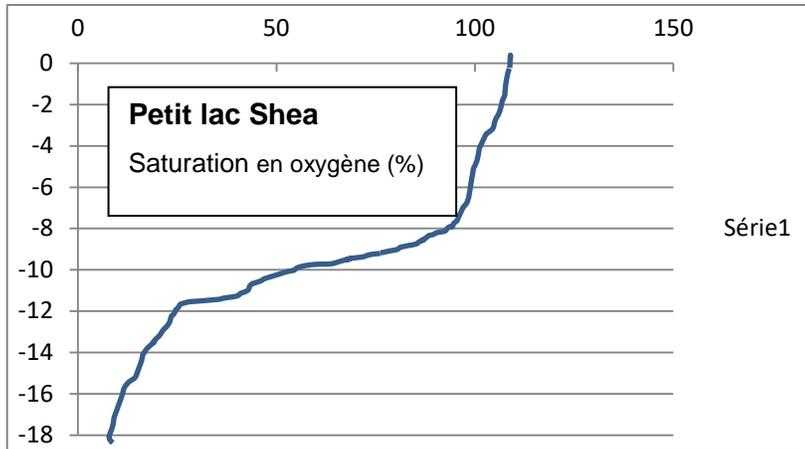
Figure 16 : Saturation de l'oxygène pour le Petit lac Shea

Suite à un mal fonctionnement ou une mauvaise calibration de la sonde, les résultats obtenus en juin et le 31 juillet n'était pas fiables et donnait des résultats anormalement bas. Nous n'avons reproduit ici que les résultats obtenus en septembre qui donnent toutefois un bon portrait de la situation de l'oxygénation du lac. Le taux d'oxygénation est excellent jusqu'à 10m et baisse ensuite assez rapidement vers des valeurs normales pour la zone profonde des lacs. Le petit lac Shea présente donc des caractéristiques d'un lac oligotrophe pour ce qui est de sa saturation et la consommation de l'oxygène.

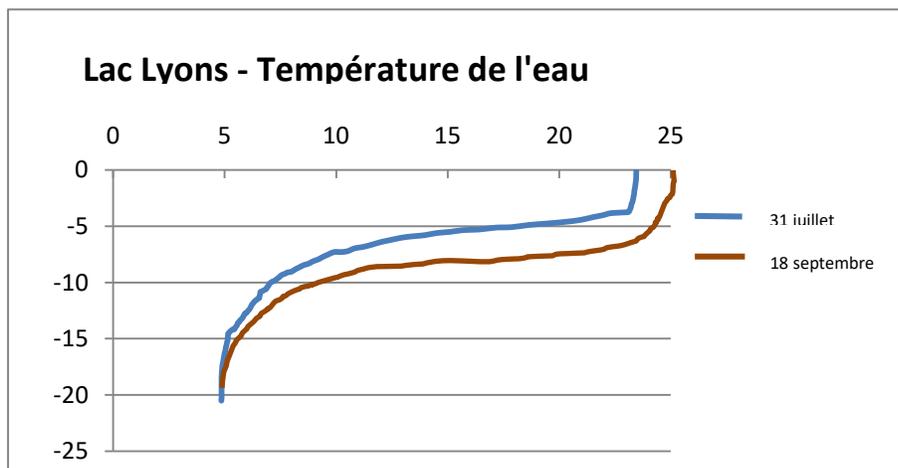
Figure 18 Profils de la température de l'eau au lac Lyons

Au mois de juillet, la stratification thermique du lac Lyons est bien établie de même qu'en septembre. Elle est normale pour ce type de lac et la température d'environ 4C au fond à longueur d'année est conforme à l'ensemble des lacs de la région. En septembre, la courbe de température moyenne donne une température de l'eau plus élevée qu'au mois de juillet et s'explique de la même manière que les autres lacs, soit que juillet fut frais et pluvieux tandis que le mois de septembre fut plus chaud qu'à l'accoutumée et plus sec.

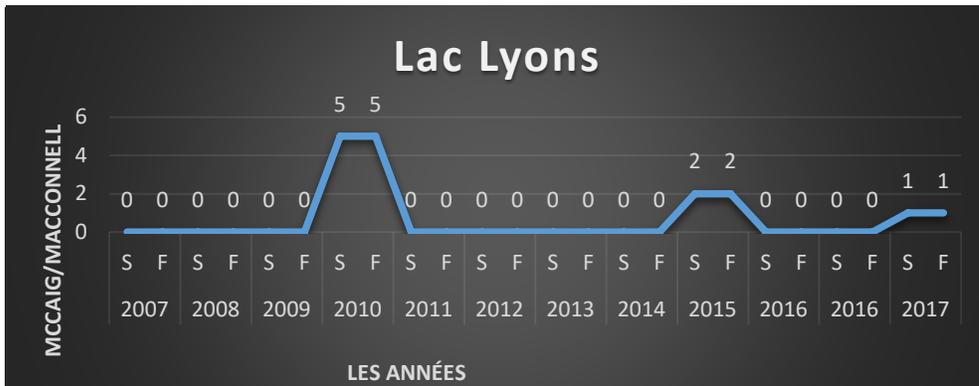
Figure 19 Présence de coliformes fécaux au lac Lyons.

Le lac Lyons présente quelques variations ponctuelles du taux de coliformes fécaux selon les années et il est difficile de dire si elles sont d'origines anthropiques ou naturelles. Quoiqu'il en soit, elles restent bien deçà de la limite permise de coliformes fécaux dans l'eau. Le lac Lyons présente donc une très bonne qualité d'eau sur ce plan.

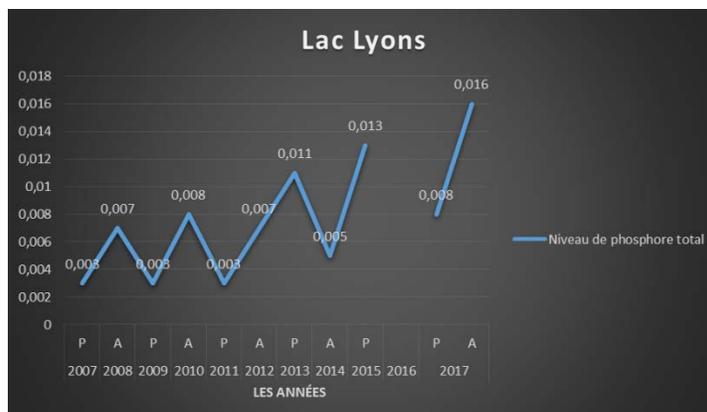
Figure 20 Taux de phosphore total pour le lac Lyons

L'ALK a effectué, à chaque année, en alternance avec le printemps et l'automne, des analyses d'échantillons d'eau pour le phosphore total. On note une tendance vers une augmentation du taux de phosphore total avec les années mais les taux restent bien en deçà du seuil d'eutrophisation fixé à 0,03 mg/l. Le phosphore est naturellement présent en faible quantité dans l'eau. Il provient de sources naturelle ou anthropique. Dans le cas du lac Lyons, les étés pluvieux de 2013 et 2017 peuvent avoir influencé les taux de phosphore dans le lac. Il sera intéressant de poursuivre l'analyse des échantillonnages pour voir si cette tendance à la hausse se poursuit et tenter d'en établir les causes.

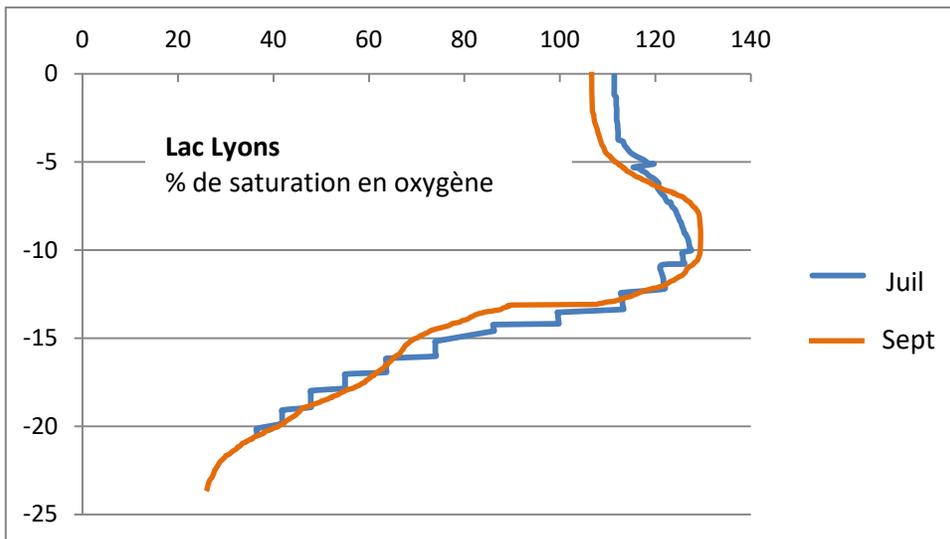
Figure 21 Saturation de l'oxygène au lac Lyons

Jusqu'à 15m de profondeur, le taux d'oxygène reste au-delà de 80% ce qui est excellent pour les organismes d'eau douce mais elle diminue rapidement pour s'établir aux alentours de 25% à plus de 20m de profondeur ce qui peut représenter une carence moyenne pour les organismes d'eau froide. Cependant, la couche d'eau froide s'établit au-delà de 10m ce qui compense ce manque d'oxygène en profondeur. L'influence de sources explique possiblement ces courbes. Le taux d'oxygène en profondeur reste toutefois normal.

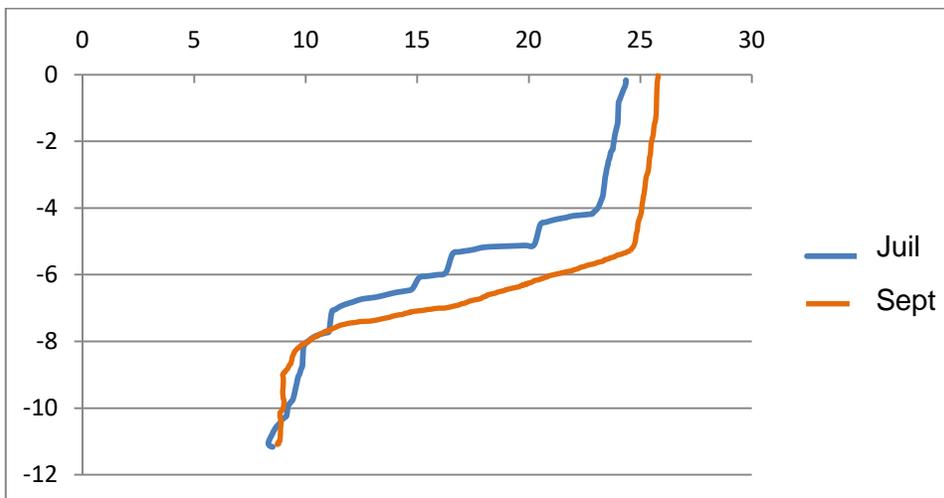
Figure 23 Profil de température au petit lac Danford

A la fin juillet 2017, la température de l'eau du petit lac Danford est assez élevée dans les 4 premiers mètres de profondeur avant d'atteindre la thermocline entre 4 à 6m. La température reste toutefois assez élevée de sorte que même dans la partie profonde du lac, la température reste comprise entre 7 et 8 degrés.

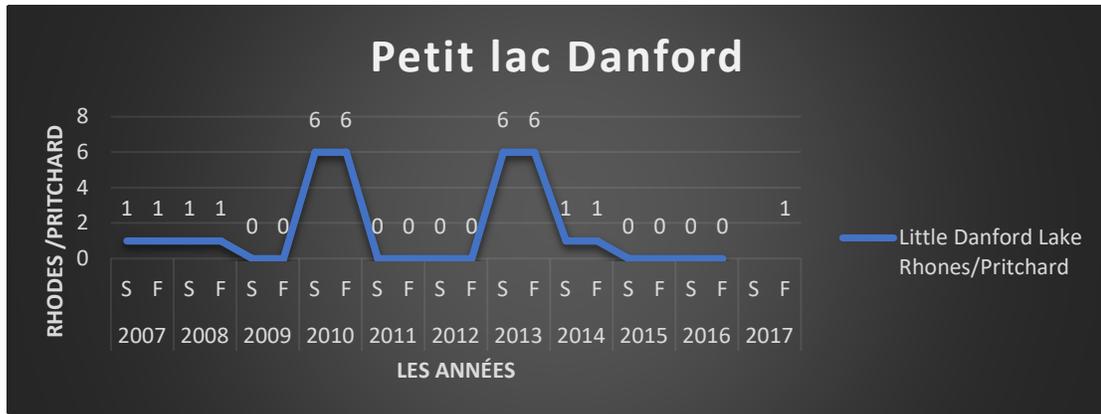
Figure 24: Présence de coliformes fécaux au Petit lac Danford

Bien qu'on note une légère variabilité des taux de coliformes fécaux dans le Petit lac Danford, leur quantité reste largement inférieure aux normes du MDELCC qui établit que les quantités de coliformes fécaux doivent être inférieure à 200 / l. Les variations observées sont peut-être dus à des déversements ponctuels ou des épisodes climatiques importants qui ont entraîné des sédiments et bactéries dans le lac. On peut donc considérer la qualité des eaux du Petit lac Danford au niveau des coliformes fécaux comme excellente.

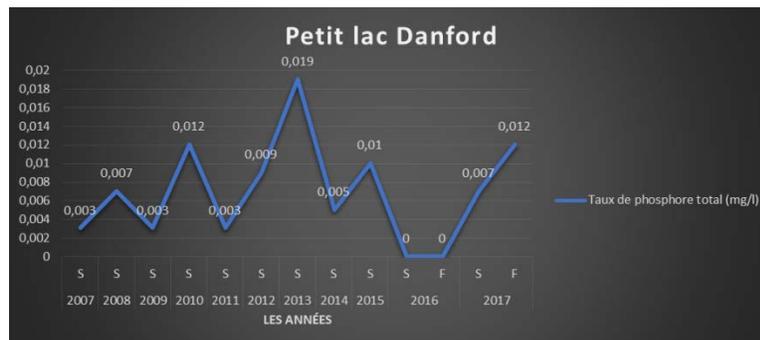
Figure 25 : Taux de phosphore total pour le Petit lac Danford

L'ALK a effectué, à chaque année, en alternance avec le printemps et l'automne, des analyses d'échantillons d'eau pour le phosphore total. On note une légère tendance vers une augmentation du taux de phosphore total avec les années mais les taux restent bien en deçà du seuil d'eutrophisation fixé à 0,03 mg/l. Le phosphore est naturellement présent en faible quantité dans l'eau. Il provient de sources naturelle ou anthropique. Dans le cas du lac Lyons, les étés pluvieux de 2013 et 2017 peuvent avoir influencé les taux de phosphore dans le lac. Il sera intéressant de poursuivre l'analyse des échantillonnages pour voir si cette tendance à la hausse se poursuit et tenter d'en établir les causes.

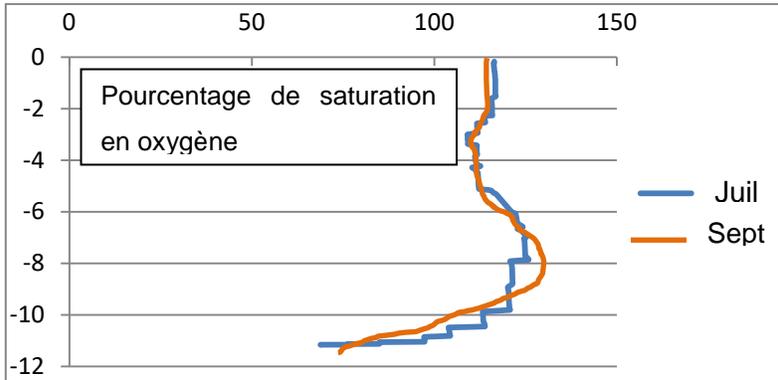
Figure 26 Concentration de l'oxygène dissous pour le petit lac Danford

L'oxygénation de ce lac a peu évolué durant l'été. Les courbes se suivent et sont très similaires à 6 semaines d'intervalle. Les eaux du Petit lac Danford se présentent bien oxygénées avec même une augmentation de la concentration de l'oxygène entre 6 et 10m. En profondeur, l'oxygénation reste élevée pour ce lac, ce qui excellent pour la plupart des organismes d'eau douce.

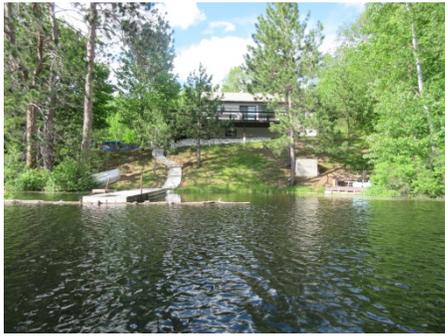
<p>Lac Petit Shea</p>	<p>Naturelle</p>

<p>Infrastructure</p> <p>Il n'y a aucune infrastructure observée autour des cinq lacs d'étude, selon les critères du tableau 8.</p>	<p>Habitée ou fréquentée</p>

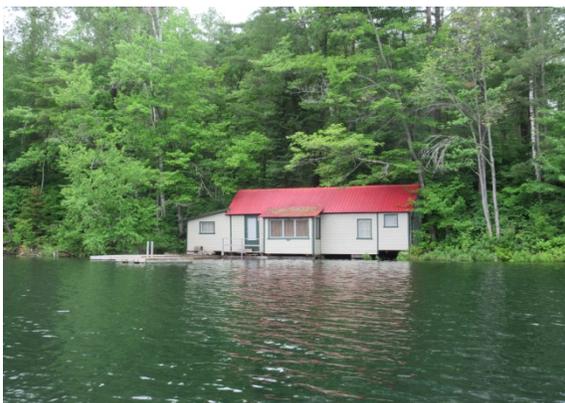
Petit lac Danford

Matériaux inertes

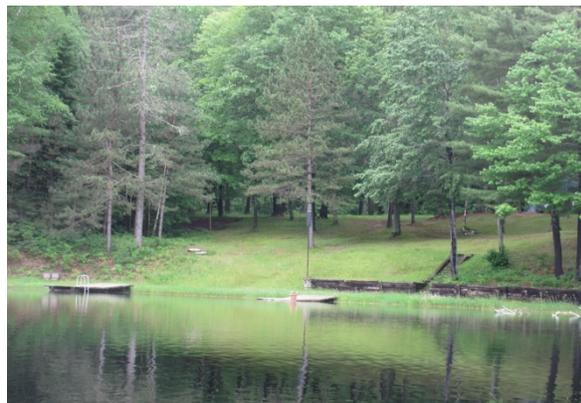
Lac McConnell

Végétation ornementale

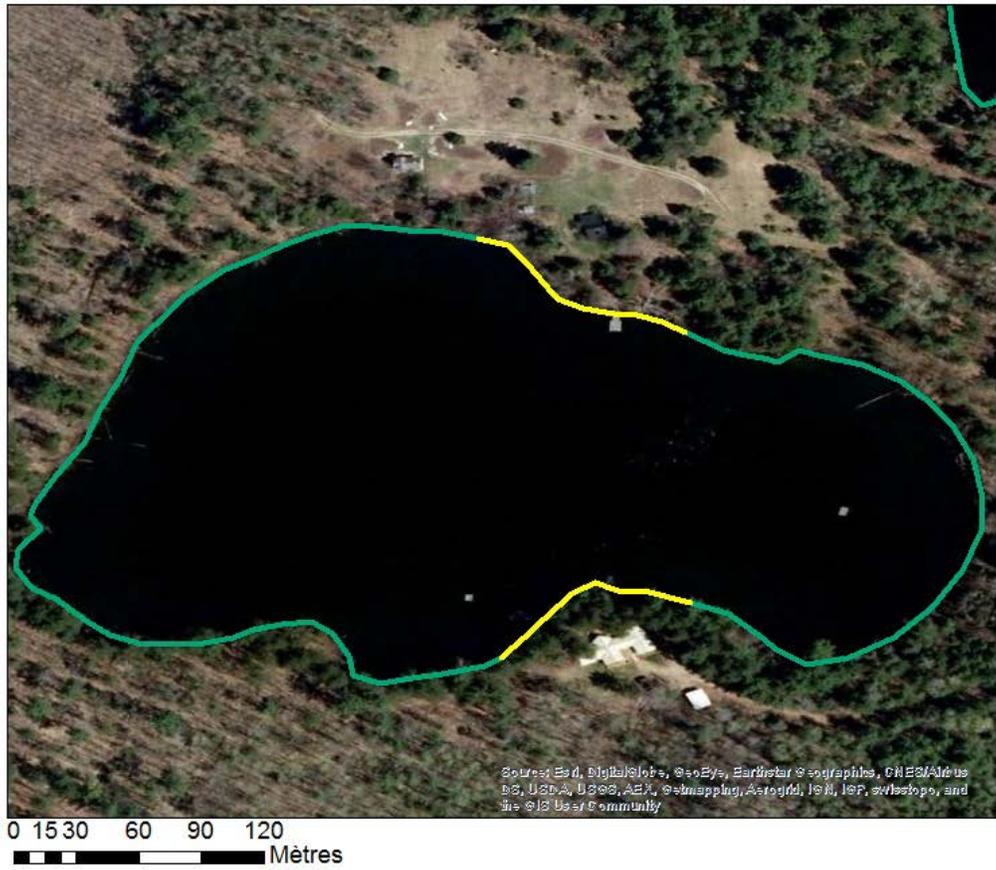
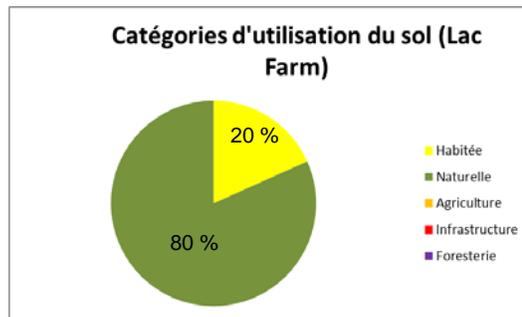
Figure 29 Catégories d'utilisation du sol du lac Farm

Le lac Farm est faiblement occupé sur ses rives. D'une part parce qu'il est relativement encaissé et les accès y sont limités. On y trouve présentement deux sites d'habitations sur les rives du lac, qui sont bien boisées sur tout le pourtour du lac. Ainsi, seulement 20% des rives sont occupées ou aménagées pour la villégiature. La bande riveraine de 15m étant boisée et préservée, ce lac est n'a pas de problème particulier d'occupation si la végétation naturelle est conservée autour du lac. Ce lac ne présente donc pas de perturbation majeure sur son pourtour. Pour les 2 résidences principales une végétation suffisante a été conservée le long de la rive à cet endroit.

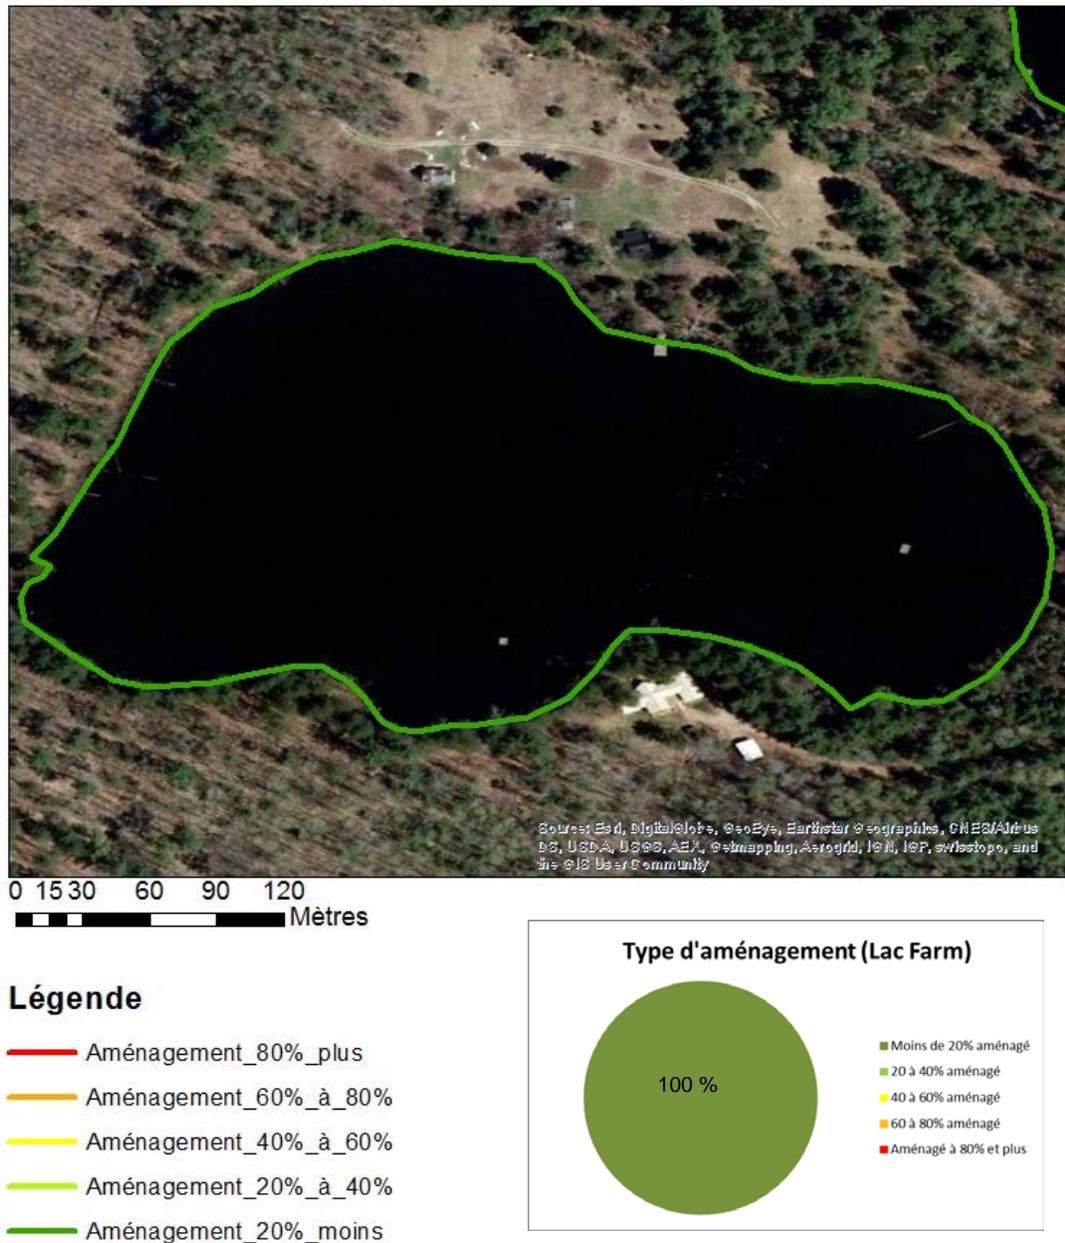
Figure 30 Type d'aménagement des rives du lac Farm

Mis à part les quais, il n'y a aucun aménagement artificiel sur les rives du lac Farm. Les rives sont entièrement naturelles. On peut conclure que pour l'instant, ce lac présente un faible risque de dégradation, sauf si la couverture forestière qui entoure le lac est endommagée.

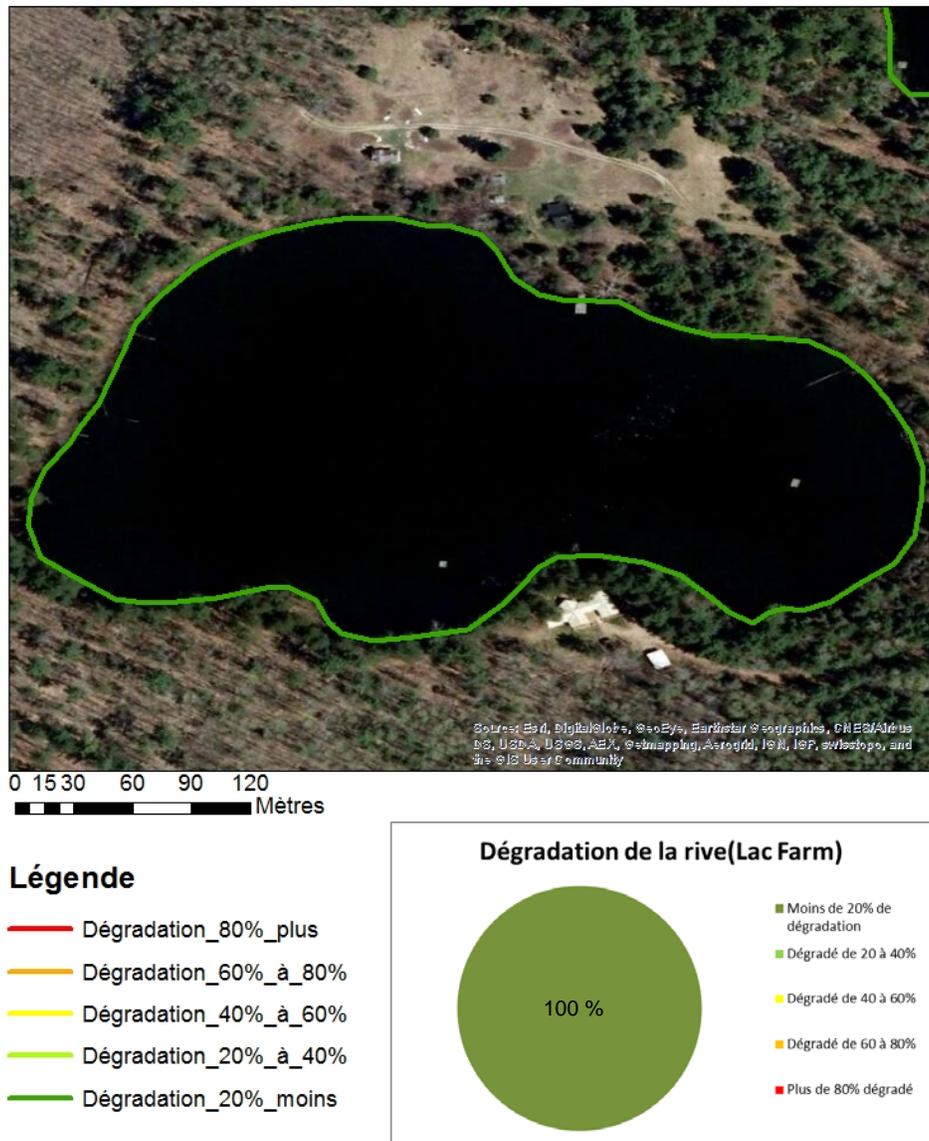
Figure 31 Pourcentage de dégradation des rives au Lac Farm

Nous n'avons pas noté de dégradation significative de la rive pour ce lac. Toutes les rives sont bien boisées et le lac étant encaissé, la majorité de celles-ci sont en pentes.

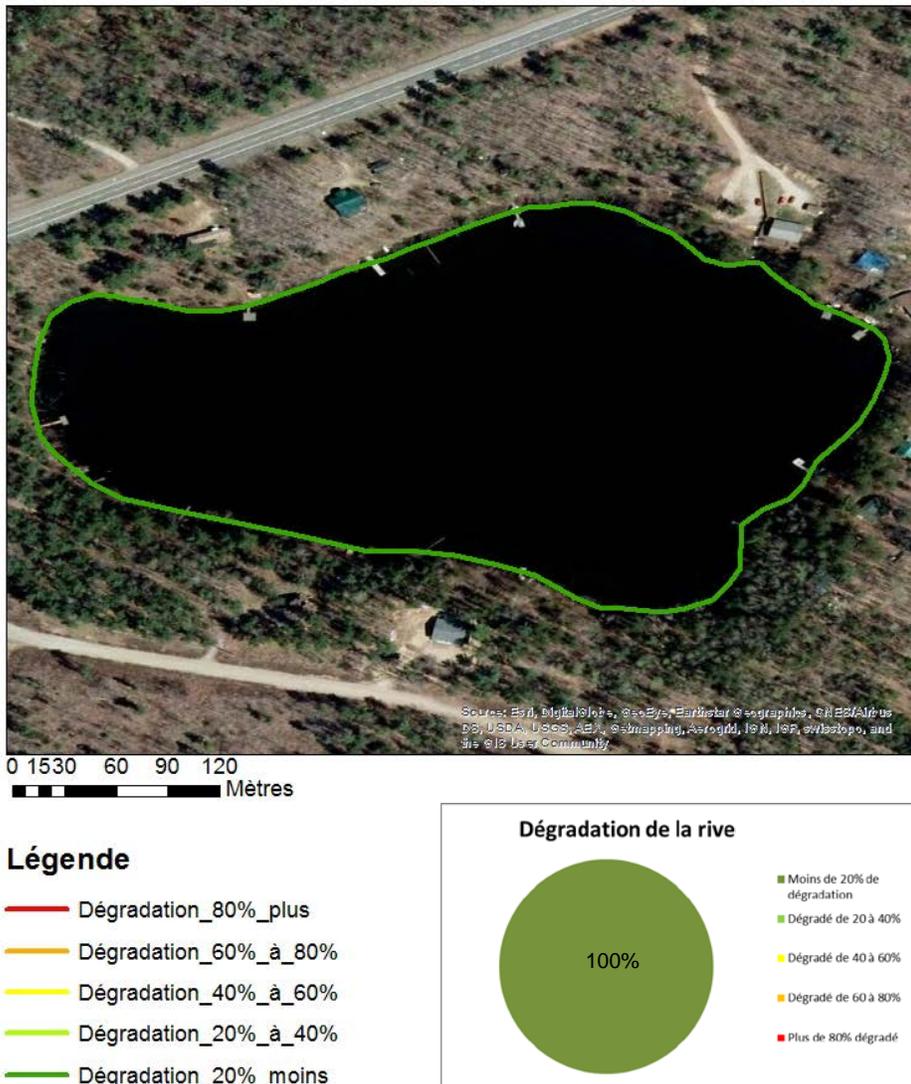
Figure 36 Dégradation des rives au Petit Lac Shea

Malgré un taux d'occupation moyen des rives, nous n'avons trouvé aucun endroit où on y note une forme ou l'autre de dégradation de la rive. Celles-ci étaient boisées et les ouvertures d'accès pour un quai au lac sont respectées. Nous n'y avons observé aucun muret, construction ou descente qui auraient pu être un facteur de dégradation de la rive de ce lac.

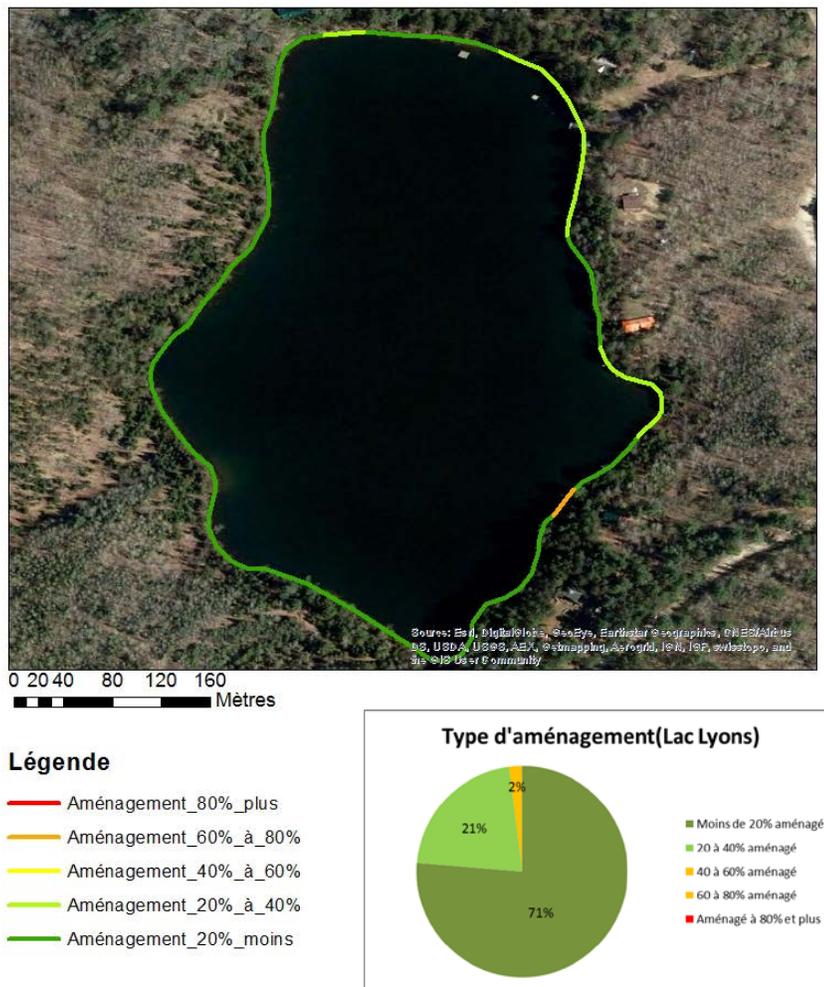
Figure 38 Type d'aménagement au lac Lyons

Les aménagements riverains du lac Lyons sont relativement légers, seule une propriété présente une dégradation de sa rive entre 60 à 80%. Dans ce cas-ci, c'est un déboisement trop grand et la présence de vieilles structures (quai et plate-forme) qui représentent un problème. Il faut cependant souligner la présence de plusieurs vieilles structures dispersées qui peuvent nuire à la qualité visuelle et entraîner une source diffuse de pollution. On peut citer par exemple la présence de petites remises directement sur le bord de l'eau, quelques vieux murets, déchets ou embarcations abandonnées en ruines. Ces dégradations représentent 2% des rives, par contre, les rives étant boisées sur plus de 77% des rives, le niveau de dégradation reste peu élevé et les interventions correctrices faciles à réaliser.

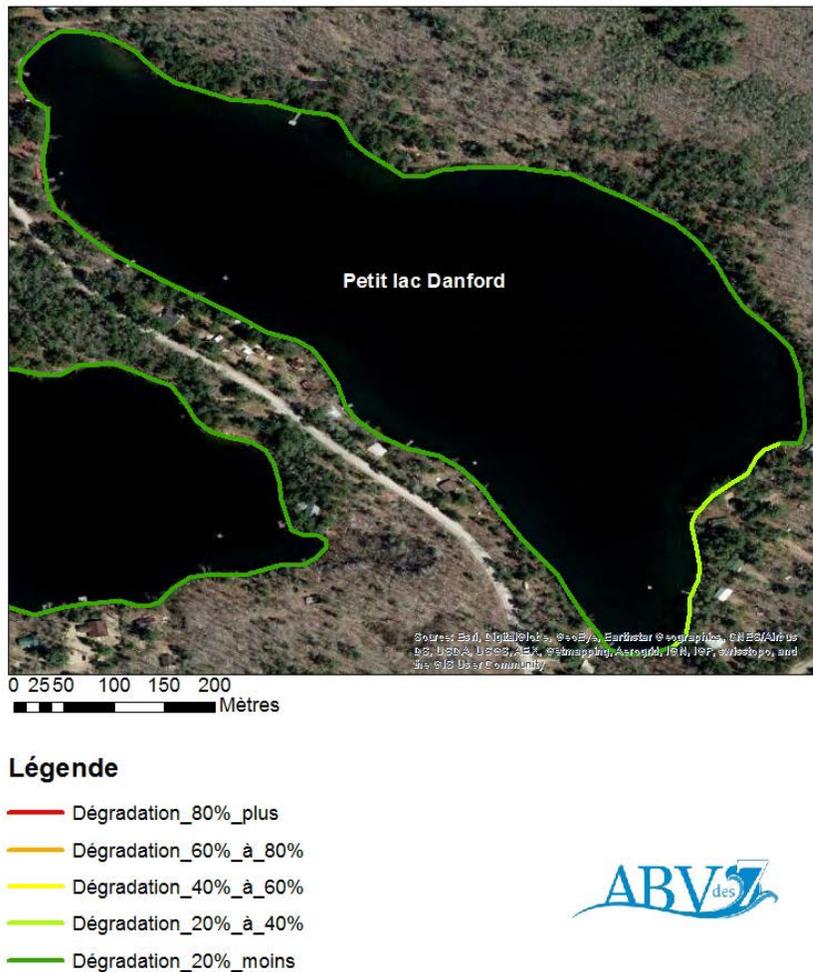
Figure 42 Dégradation des rives au Petit lac Danford

Au petit lac Danford, seule la zone située au sud du lac présente des rives plus dégradées qu'ailleurs. Les rives du petit lac Danford sont moyennement perturbées par endroits, en fonction des aménagements de terrains. Certains propriétaires ont aménagé des descentes à bateau créant ainsi des zones d'érosion avec un ruissellement direct dans le lac. Certains terrains sans bande végétalisée présentent également des risques d'érosion. Mais la majeure partie des dégradations (figure 42) concernent un déboisement excessif et des bandes riveraines exposées.
