# Caractérisation de la bande riveraine et de la qualité de l'eau des lacs Danford, McAuley et Shea

Rapport remis à

L'Association des Lacs de Kazabazua

L'Agence de bassin versant des 7

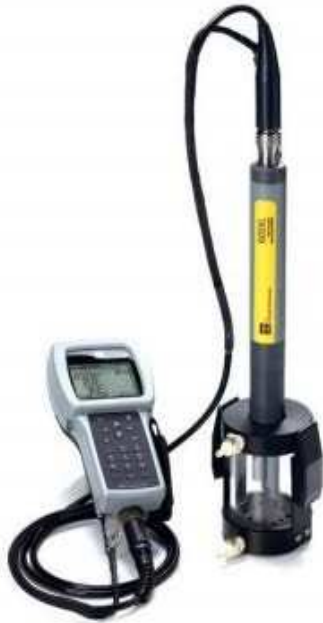
L'ABV des 7 a recueilli des données sur la concentration d'oxygène dissous, à l'aide d'une sonde multi-paramètres de marque YSI, modèle 600QS (fig. 3) à la fosse des lacs. Les paramètres ont été mesurés d'abord en surface puis la sonde a été descendue en profondeur à des intervalles de 1 mètre, jusqu'au fond. Les données effectuées au fond des lacs dans les premiers sédiments ont été retirées de l'analyse pour que l'interprétation ne soit pas faussée.

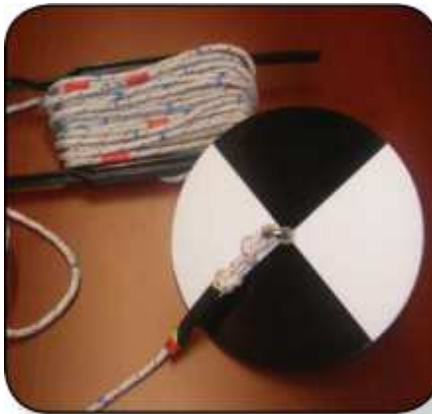
La transparence de l'eau est aussi un indicateur du niveau trophique de la masse d'eau (tableau 2). Pour obtenir cet indicateur on utilise un disque de Secchi. La profondeur à laquelle disparaît et réapparaît le disque de Secchi à la vue de l'observateur est une mesure de la transparence de l'eau. La transparence est fortement liée à la propriété de l'eau à transmettre la lumière. Plusieurs facteurs peuvent réduire la transparence de l'eau d'un lac.

Disque de Secchi.

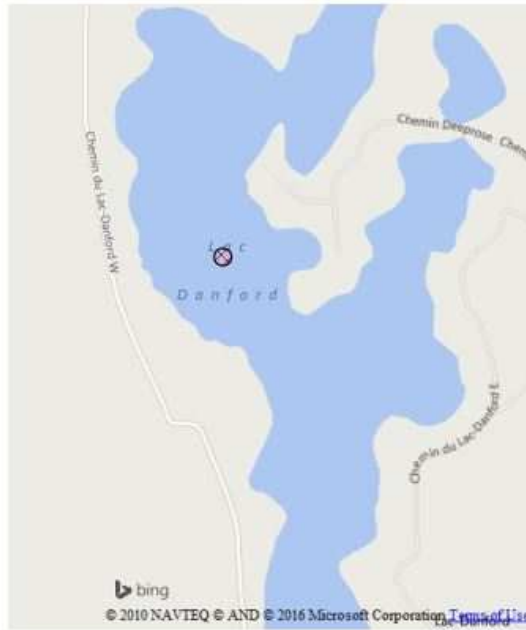
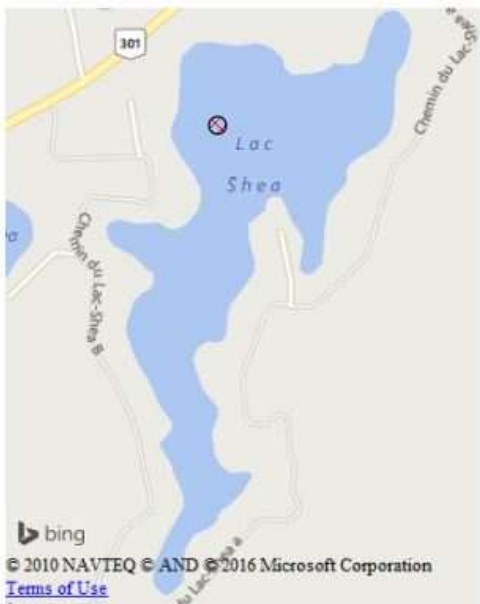
La bathymétrie des lacs Shea et McAuley ne semble jamais avoir été réalisée. Des relevés ont été pris avec le profondimètre de l'ABV des 7 afin de trouver le point le plus profond de chaque lac. Pour le lac Shea, André Carrière connaissait l'endroit de la fosse, qui a été approchée au plus près avec le profondimètre.

⊗ Fosse

Mc Auley : 45°58'36.0"N 76°08'02.9"W  
Danford : 45°57'31.4"N 76°08'03.7"W  
Shea : 45°56'01.4"N 76°06'60.0"W

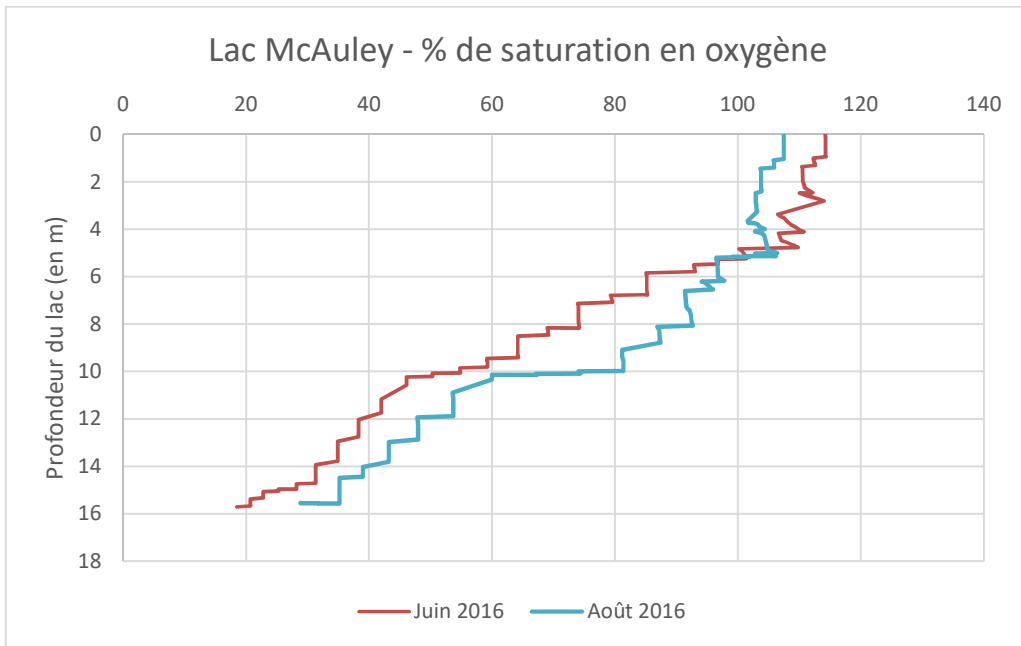
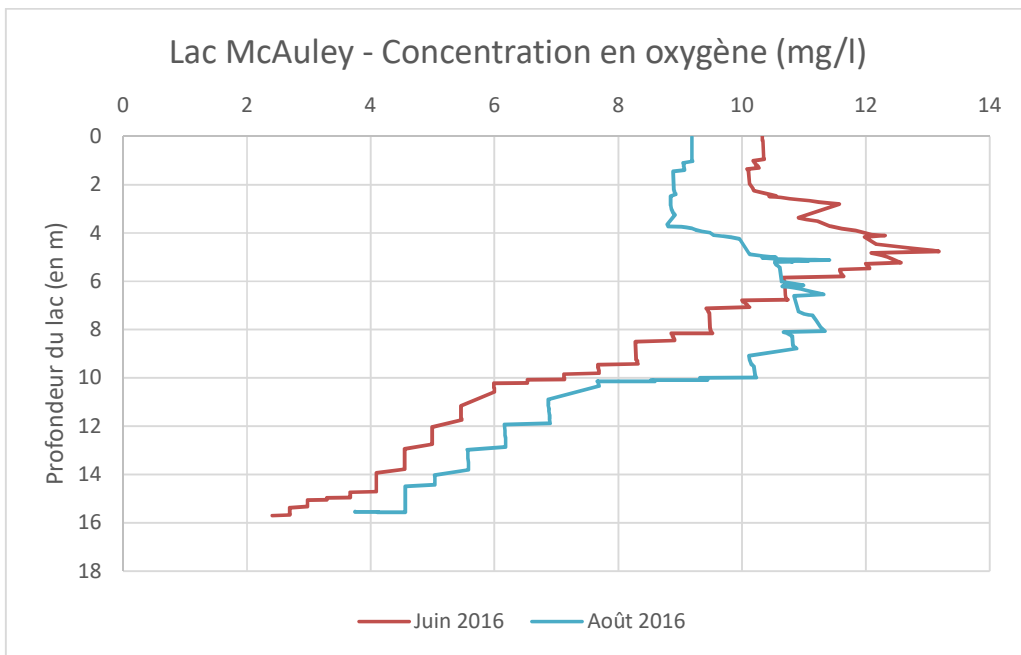
Figure 14 – O<sub>2</sub> dissous, température et pH relevés dans le lac McAuley

Cette thermocline influence les profils d'oxygénation du lac relevés au mois de juin et d'août : la couche de surface entre 0 et 10 m reste bien oxygénée, mais commence à chuter vers 6 m de profondeur. Les eaux plus profondes sont en déficit d'oxygène : on note moins de 7 mg/l d'oxygène dissous à partir de 11 m de profondeur en moyenne, ce qui fait du McAuley le moins bien oxygéné des trois lacs. Cela est certainement dû à une présence plus importante de matière organique dans le lac.

Le pH se situe entre 7 et 7,6 unités sur toute la colonne d'eau, donc proche ou égal au pH neutre, ce qui est la bonne gamme pour la vie aquatique.

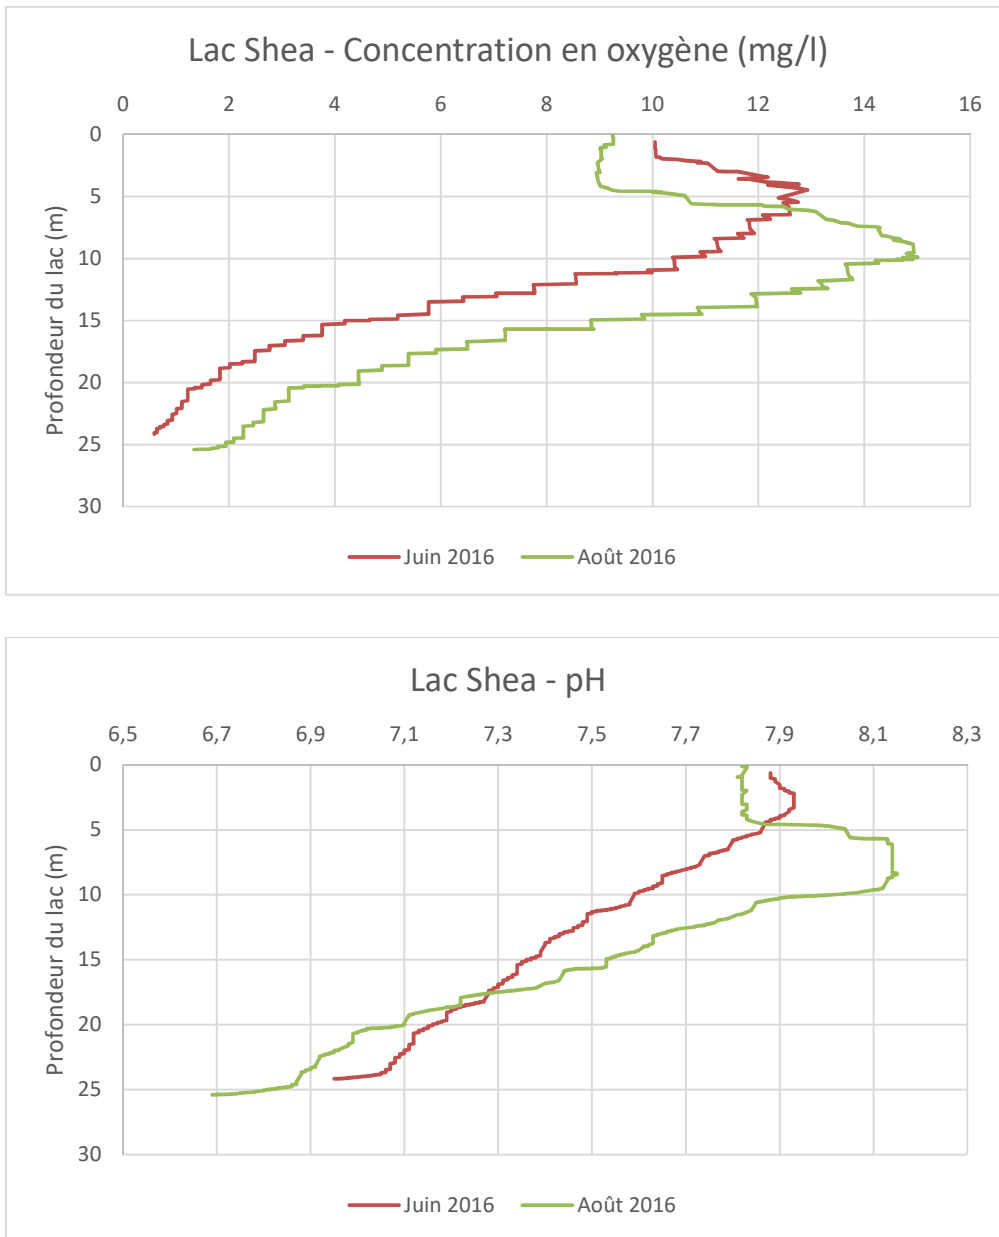
Figure 15 - O2 dissous, température et pH relevés dans le lac Shea

Les profils d'oxygénation du lac sont similaires au mois de juin et d'août : la couche de surface du lac entre 0 et 15 m reste bien oxygénée, les eaux plus profondes sont en revanche en déficit (moins de 7 mg/l d'oxygène dissous à partir de 15 m de profondeur en moyenne).

Le pH se situe entre 7 et 8,1 unités jusqu'à 20 m de profondeur. On constate cependant qu'au mois d'août, le pH s'acidifie plus que dans les deux autres lacs, atteignant 6,7 unités pour le point le plus profond relevé (rappelons qu'en dessous de 6,5, les organismes aquatiques commencent à subir un stress). Cela s'explique très probablement par la géologie du lac Shea. Nous avons pu constater par endroits des rives sablonneuses, issues de la décomposition des roches granitiques (acides) du bouclier canadien. Les lacs McAuley et Danford sont plus calcaires (cf. paragraphe 3.1.1 en début de rapport).

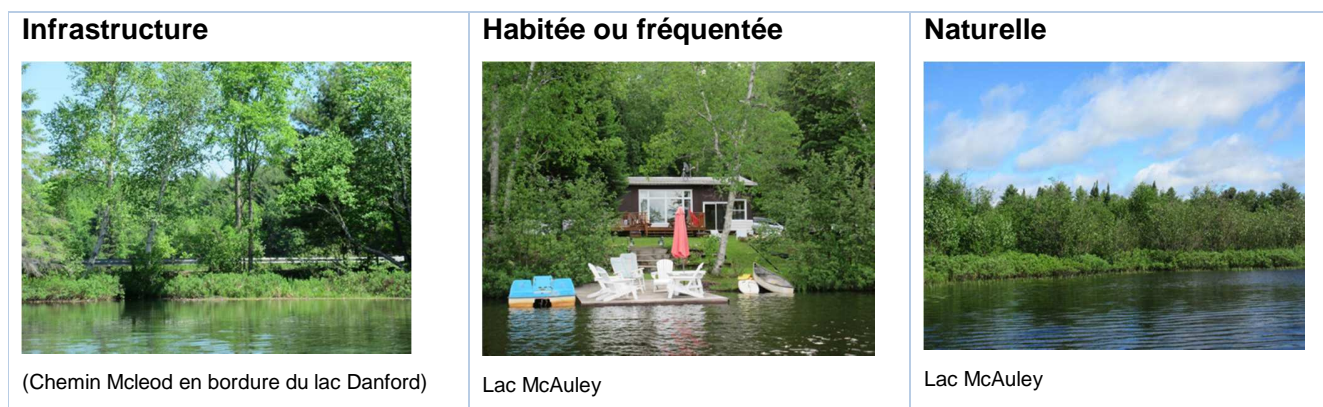
Figure 16 - Exemples des trois catégories d'utilisation du sol de la bande riveraine

Lors des observations de terrain faites en embarcation, trois catégories d'utilisation du sol ont été relevées : naturelle, habitée ou fréquentée, et infrastructure, dont voici des exemples représentatifs :

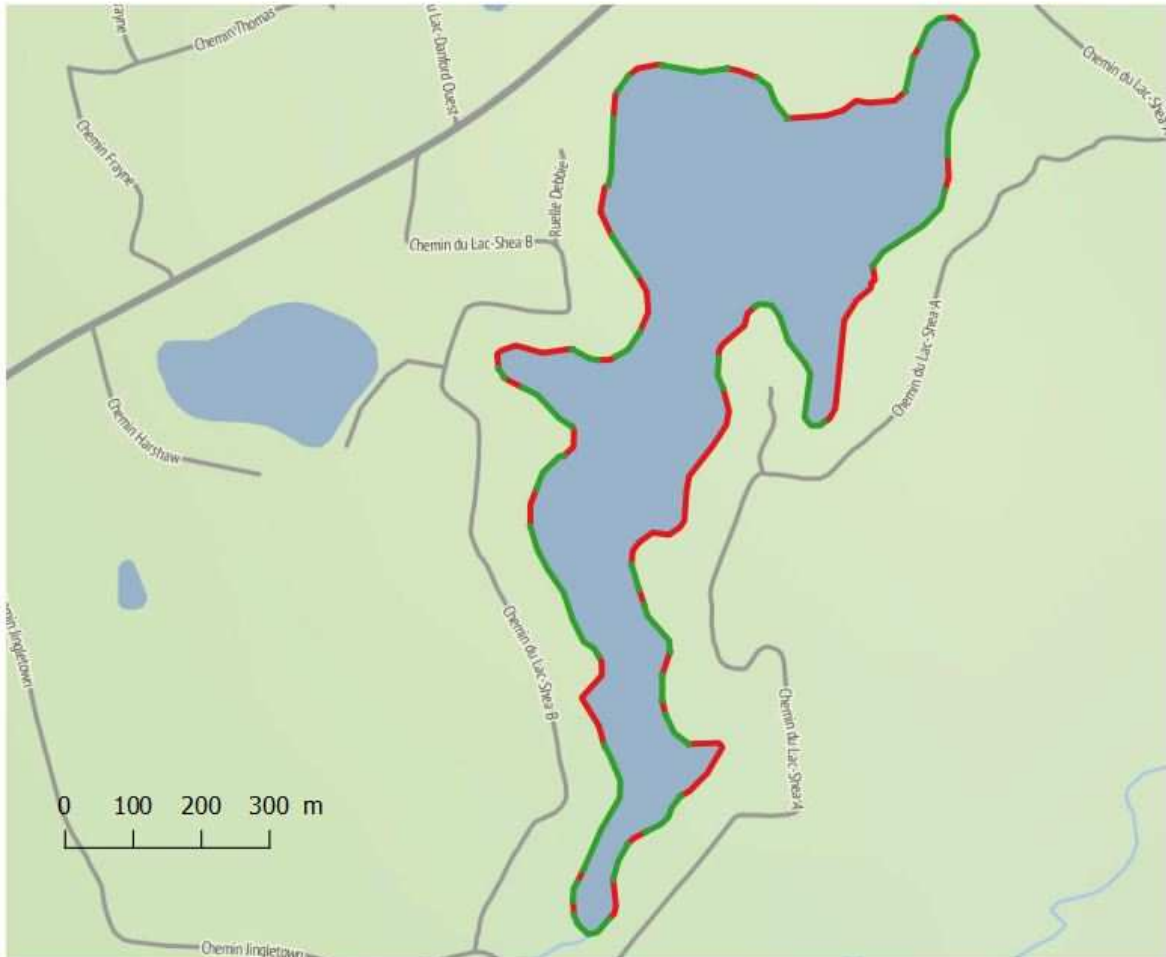
Figure 19 – Cartes des catégories d'utilisation du sol du lac Shea

### Lac Shea - Caractérisation de la bande riveraine Catégories d'utilisation du sol

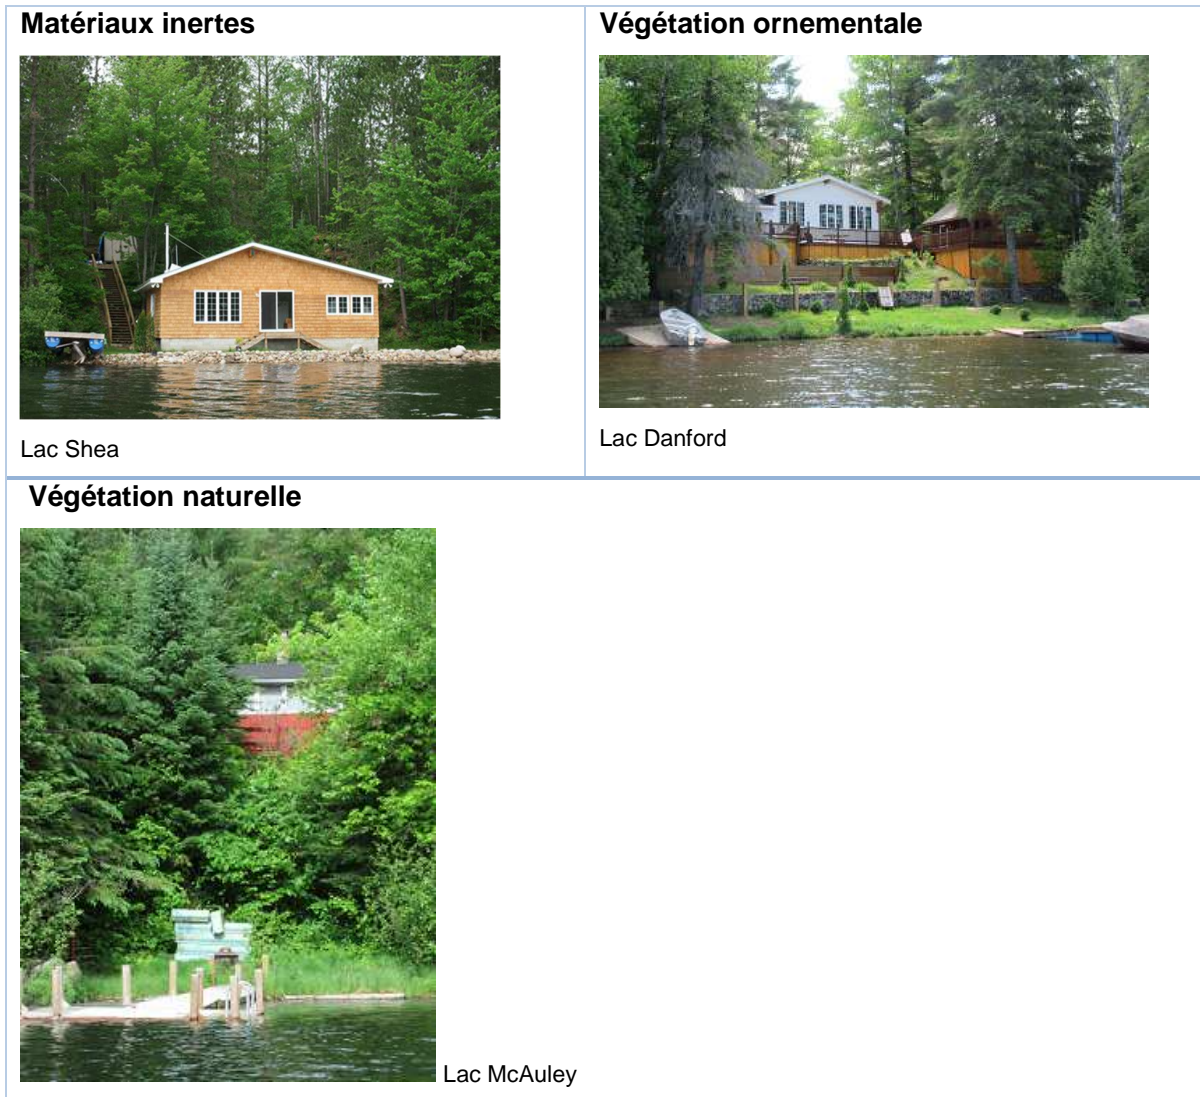
Figure 20 – Exemples de trois types d'aménagement de la bande riveraine

Trois types d'aménagement de la bande riveraine ont été identifiés aux lacs Danford, McAuley et Shea, dont voici des exemples représentatifs :

**Les matériaux inertes** sont des matériaux non végétaux ou modifiés qui servent soit à la stabilisation des berges (muret en béton, roches, bois traité, briques, quais fixes) ou pour la pratique de la baignade (plage) ou un accès à l'eau pour la mise à l'eau d'embarcation. On peut aussi considérer comme matériaux inertes les bâtiments ou des ruines de bâtiments anciens, les barrages, les perrés de protection contre les vagues et les plates-formes fixes.
