Numéro de zone	Description	Photos prise par l'ABV des 7 LAC SHEA
<p style="text-align: center;">1</p>	<p style="text-align: center;">Zone habitée</p> <p>Photo 87 : bande riveraine sablonneuse maintenue par muret + végétation, pourrait être plus végétalisée en amont des murets.</p> <p>Photo 85 : bande riveraine sablonneuse retenue en partie, végétation présente mais insuffisante. Zone d'érosion</p> <p>Photo 93 : gazon jusqu'à la rive, sol dénudé</p> <p>Coordonnées GPS</p> <p>Début de la zone</p> <p style="text-align: center;">45.931648 ; -76.115804</p> <p>Fin de la zone</p> <p style="text-align: center;">45.929329 ; -76.117525</p>	<p>Photo 87</p>

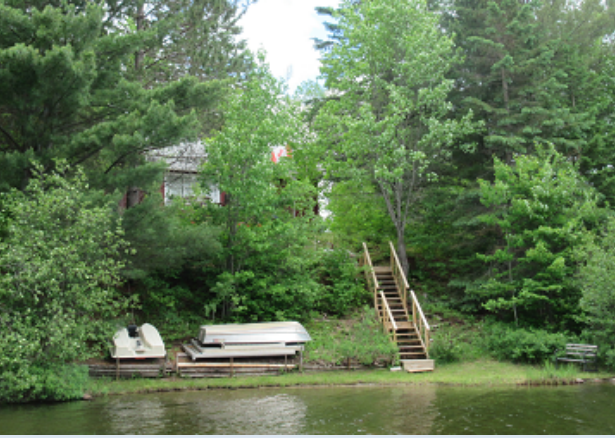
<p>5</p>	<p>Zone habitée</p> <p>Petite ouverture dans la bande riveraine</p>	<p>Photo 108</p>
<p>6</p>	<p>Zone naturelle</p>	<p>Photo 109</p>
<p>7</p>	<p>Zone habitée</p> <p>Rive immédiate non plantée ; en revanche, effort de plantation important dans le reste du terrain</p> <p>GPS</p> <p>45.927507; -76.11697</p>	<p>Photo 110</p>

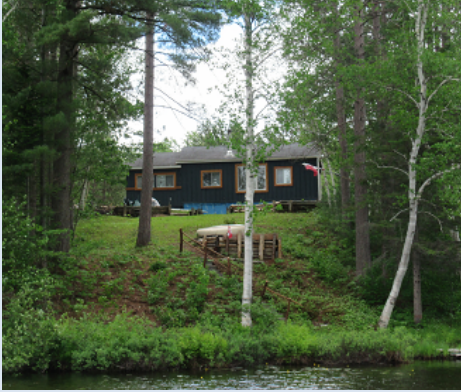
<p>11</p>	<p>Zone habitée; effort de plantation de la bande riveraine</p>

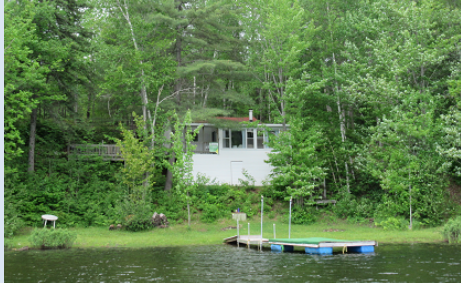
<p>17</p>	<p>Zone habitée</p> <p>Beaucoup de végétation naturelle.</p>	<p>Photo 130</p>
<p>18</p>	<p>Zone naturelle</p> <p>Essence végétale : Peuplier f. tremble, Bouleau blanc, Aulne rugueux, Carex sp. Pin rouge, érable rouge.</p>	<p>Photo 132</p>
<p>19</p>	<p>Zone habitée</p> <p>Gazons jusqu'à la rive; bandes riveraines insuffisamment plantées</p> <p>Photos 139 et 141</p> <p>GPS</p> <p>Début de la zone 45.926987; -76.117651</p> <p>Fin de la zone 45.928113; -76.117936</p>	<p>Photos 139-141</p>

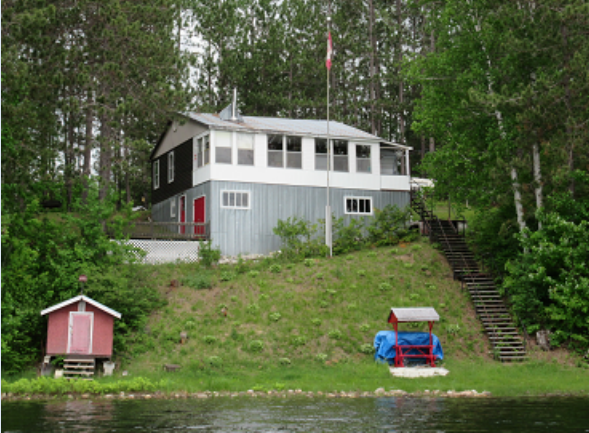
<p>21</p>	<p>Zone habitée</p> <p>Bâtiment neuf – matériaux inertes</p> <p>Végétation ornementale, gazon jusqu'à la rive</p> <p>GPS</p> <p>Début de zone 45.929808;-76.118989</p> <p>Fin de zone 45.930292;-76.119033</p>	<p>Photo 154</p> <p>Photo 155</p>

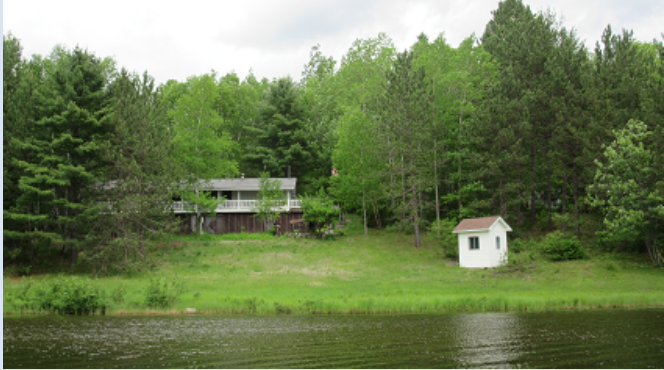
<p>27</p> <p>27 suite</p>	<p>Zone habitée</p> <p>Végétation ornementale; effort de plantation de la rive, à poursuivre (photo 169).</p> <p>Gazon jusqu'à la rive (photo 169), à végétaliser</p>	<p>Photo 167</p> <p>Photo 169</p>

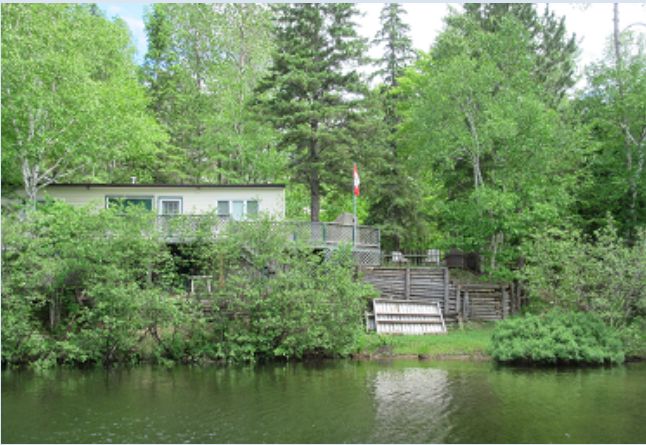
<p>49</p>	<p>Zone habitée</p> <p>6 terrains bien végétalisés</p> <p>1 chalet dans la bande riveraine, mais végétation naturelle qui protège la rive (photo 221)</p> <p>1 terrain avec gazon jusqu'à la rive (photo 223)</p>	<p>Photo 214</p> <p>Photo 221</p>

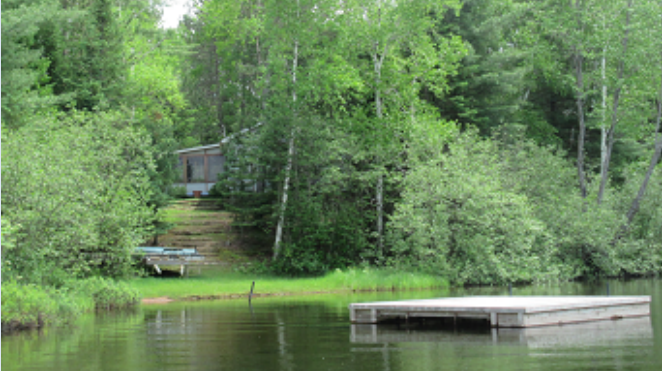
<p>49 suite</p>	<p>GPS</p> <p>Début de la zone</p> <p>45.933277; -76.113058</p> <p>Fin de la zone</p> <p>45.931496; -76.113766</p>	<p>Photo 223</p>
